ТЕХНИЧЕСКОЕ ЗАКЛЮЧЕНИЕ

№ 181213/1-ТО

**ОБСЛЕДОВАНИЕ СТРОИТЕЛЬНЫХ КОНСТРУКЦИЙ ЗДАНИЯ,
РАСПОЛОЖЕННОГО ПО АДРЕСУ:**

Ленинградская обл., Тосненский р-н, г.п. Федоровское, ул. Почтовая, д.1

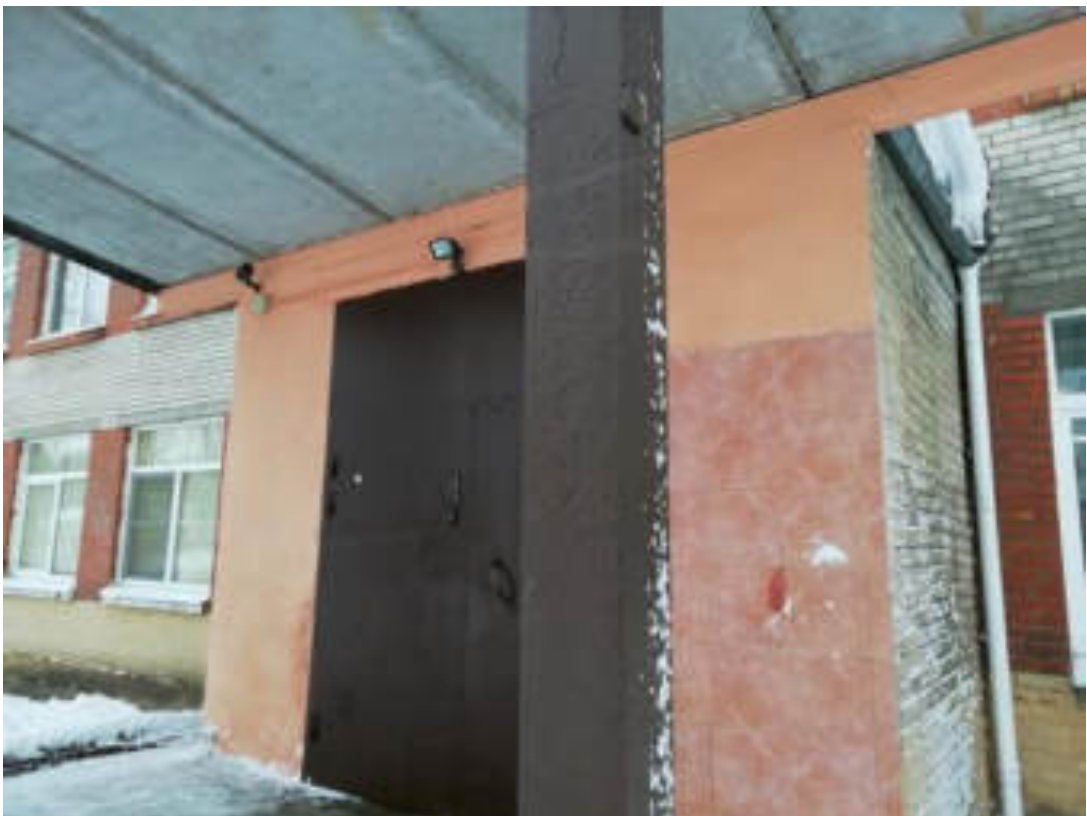
Козырек над главным входом выполнен из сборных железобетонных плит, уложенных на металлические балки и колонны. По швам плит имеются следы протечек и выветривания шва. На металлических колоннах под слоем краски имеются многочисленные следы от коррозии и старой краски, а также сквозные отверстия. Физический износ составляет до 40%. Техническое состояние козырька над главным входом здания можно оценить, как **ограничено работоспособное**.

Фото 2. Плиты покрытия и металлоконструкции козырька главного входа. Выветренные швы, следы намокания плит покрытия. Следы коррозии и старой краски м/к стойки

- демонтаж и замена существующей отмостки;
- замена существующих несущих металлических конструкций козырька главного входа;
- антикоррозийная защита существующих металлических конструкций козырька над входом в подвал;

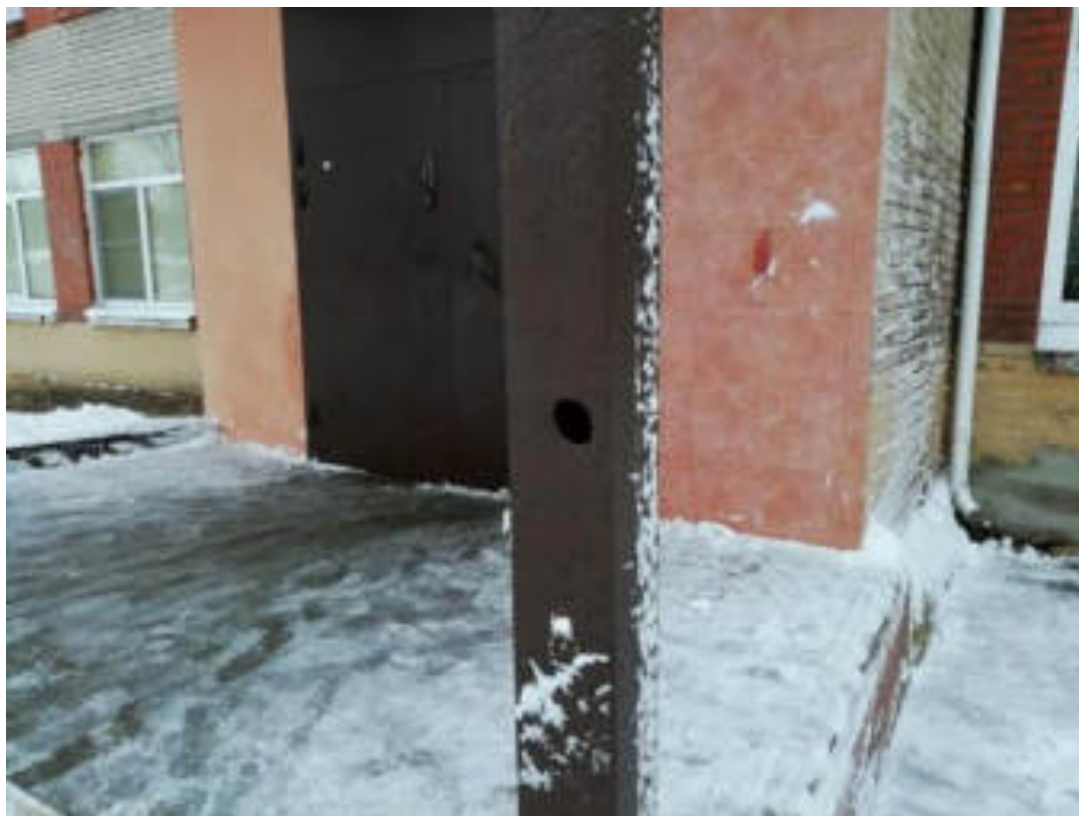
Фото 3. Металлоконструкции козырька главного входа.
Следы коррозии и старой краски и отверстие м/к стойки

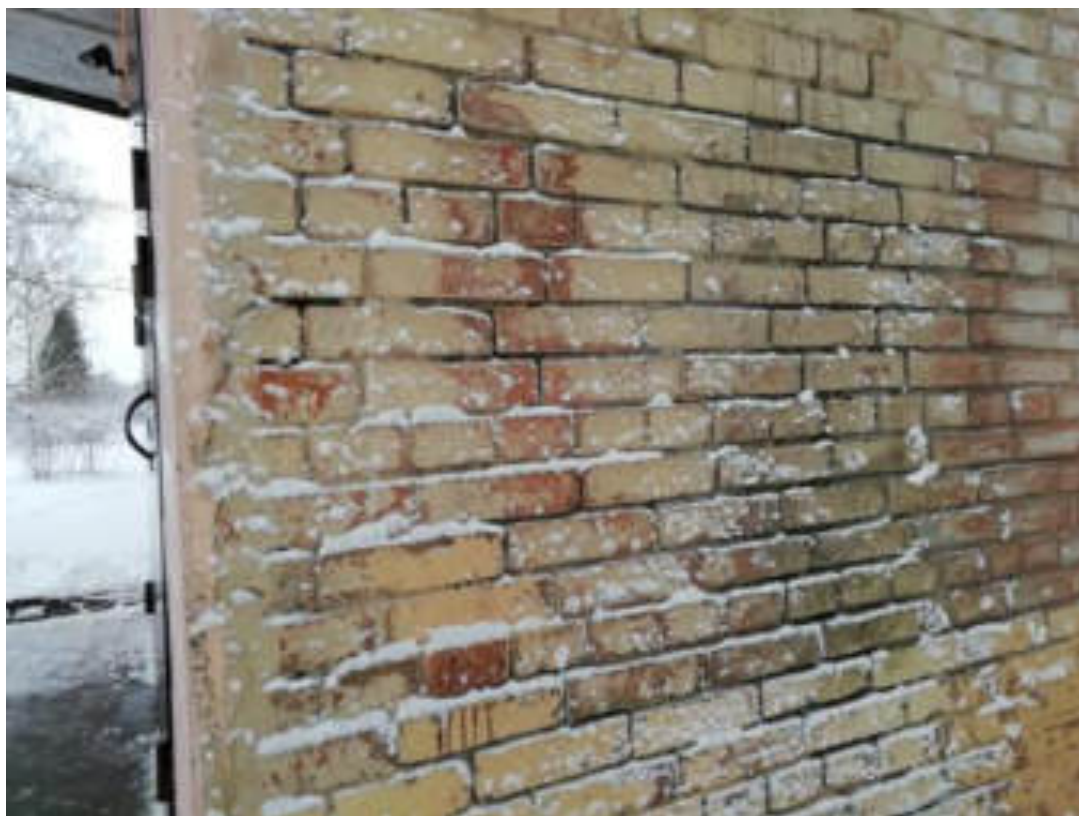
Физический износ наружных стен тамбура и участка парапета составляет до 35%. Техническое состояние стен тамбура и участка парапета можно оценить, как **ограниченно работоспособное**.

Фото 4. Кирпичная кладка правой стены тамбура главного входа.
Выветренные швы, следы намочания кирпичной кладки

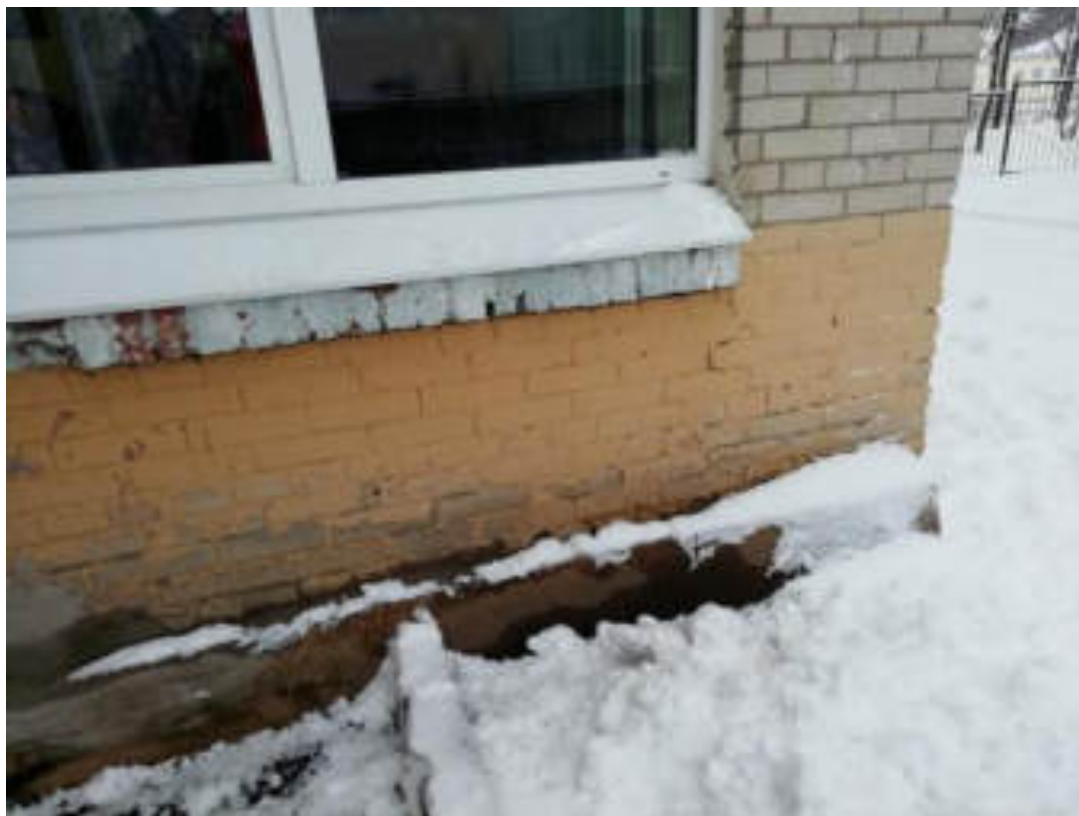
Фото 5. Участок стены справа от крыльца главного входа.
Намокание и трещины по штукатурке цоколя

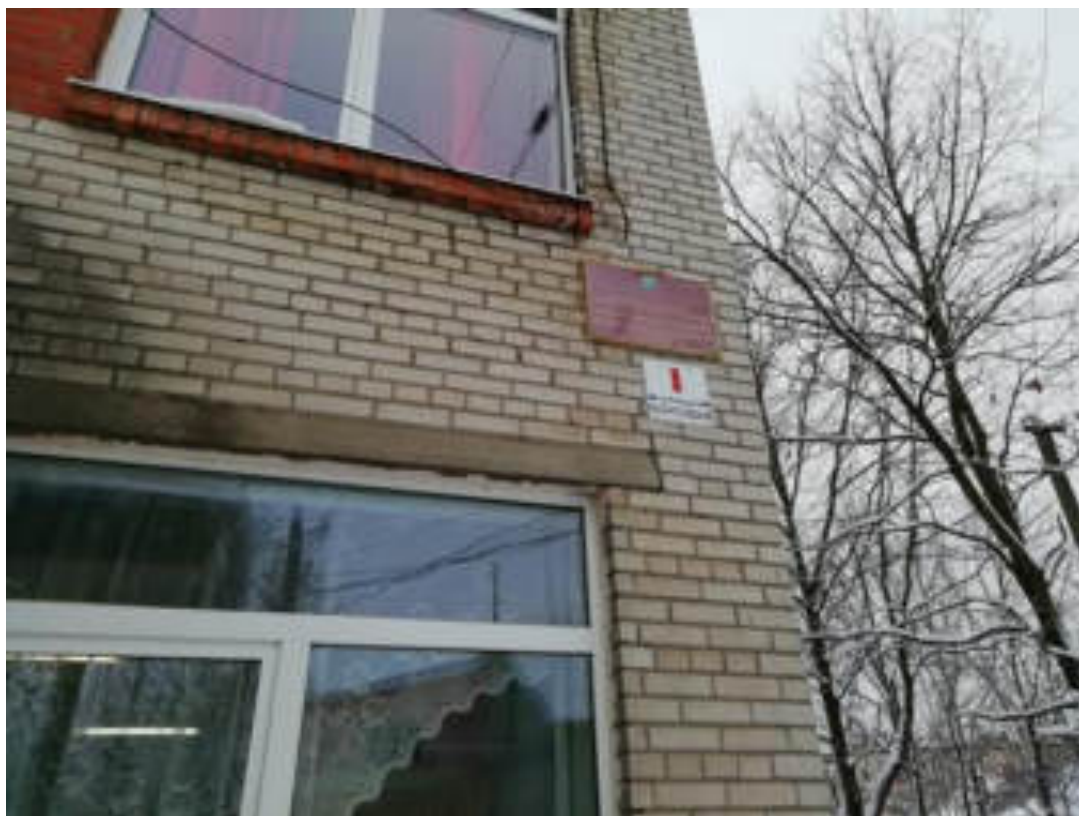
Фото 6. Участок стены справа от крыльца главного входа.
Следы от намокания кирпичной кладки

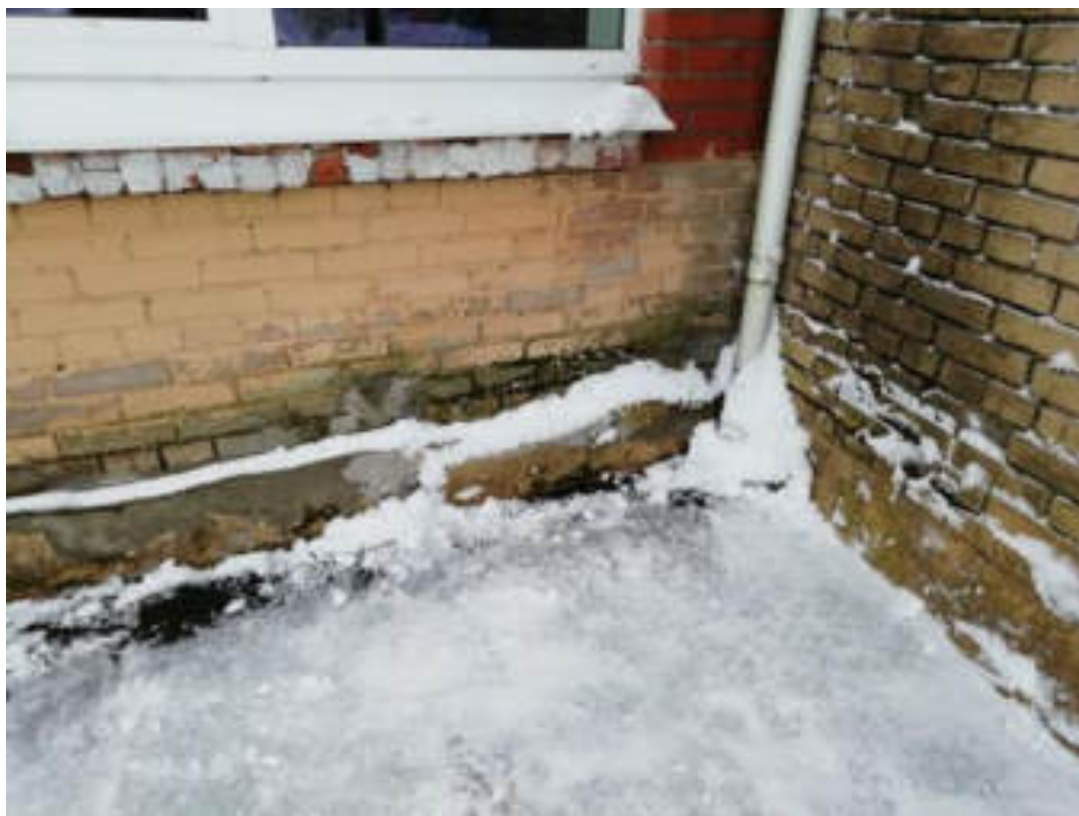
Фото 8. Участок стены слева от крыльца главного входа.
Намокание и трещины по штукатурке цоколя

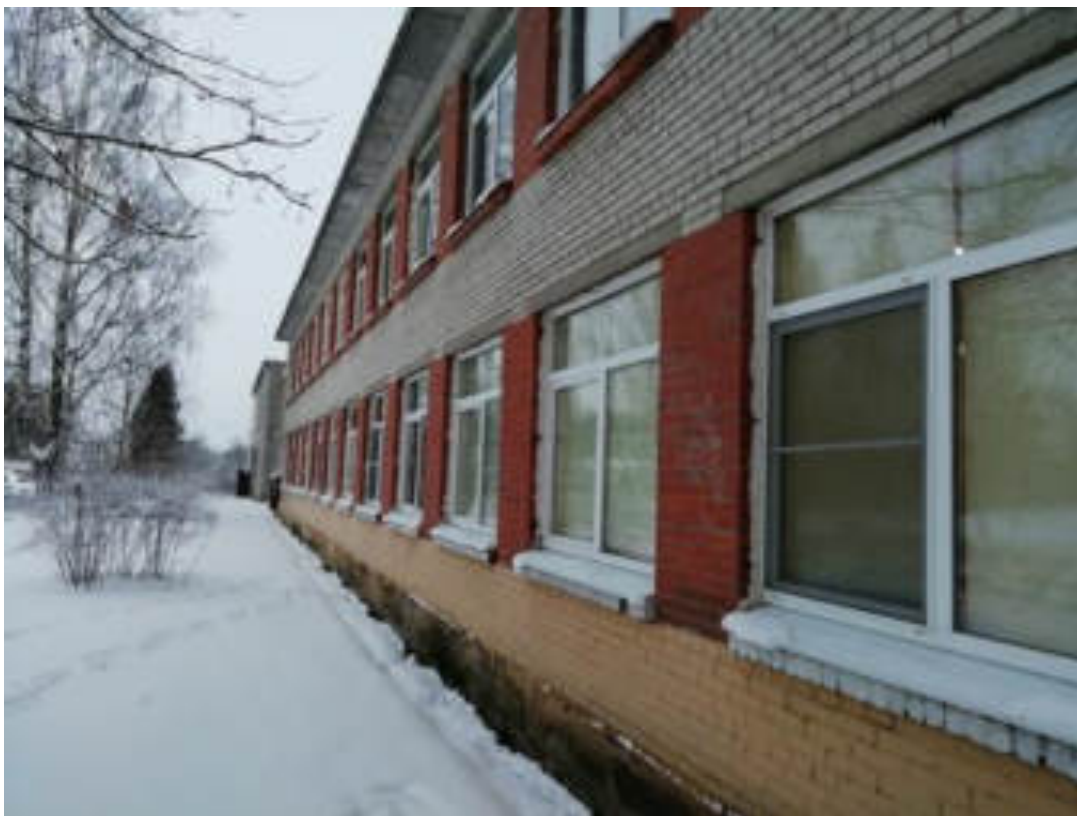
Фото 9. Здание школы, корпус 2, восточная сторона.
Намокание и трещины по штукатурке цоколя

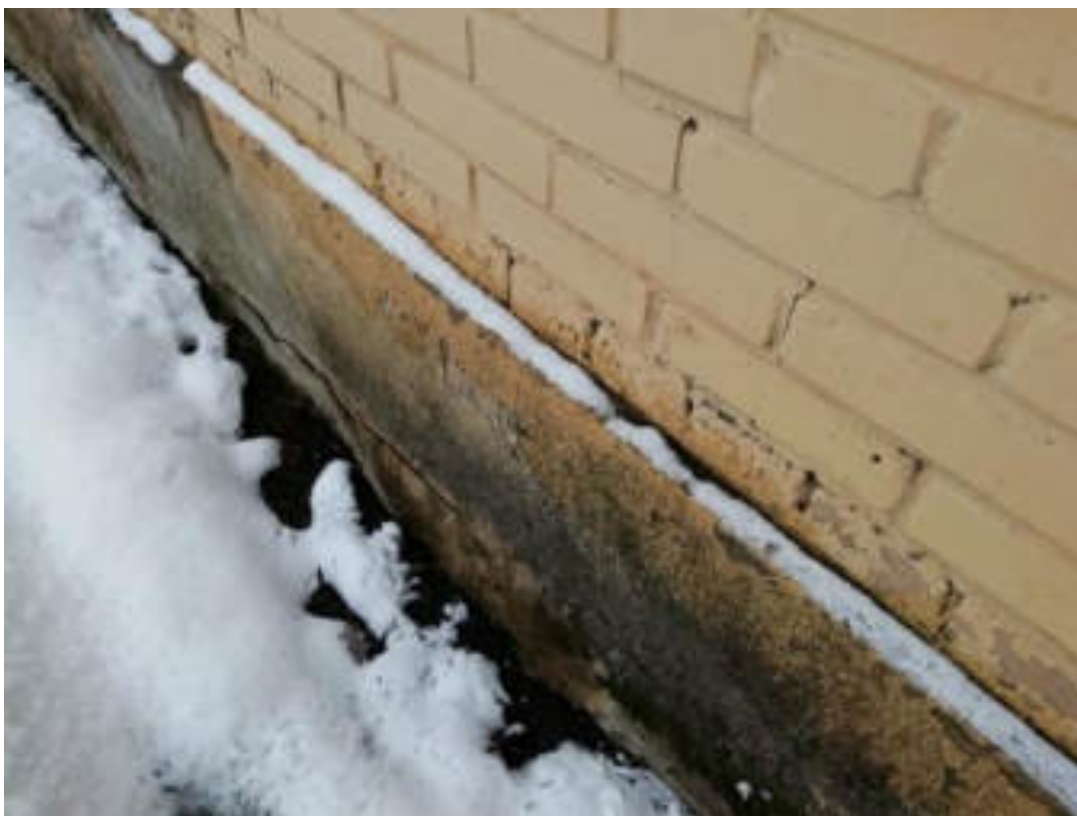
Фото 10. Цоколь здания школы восточной стороны.
Намокание и трещины по штукатурке цоколя

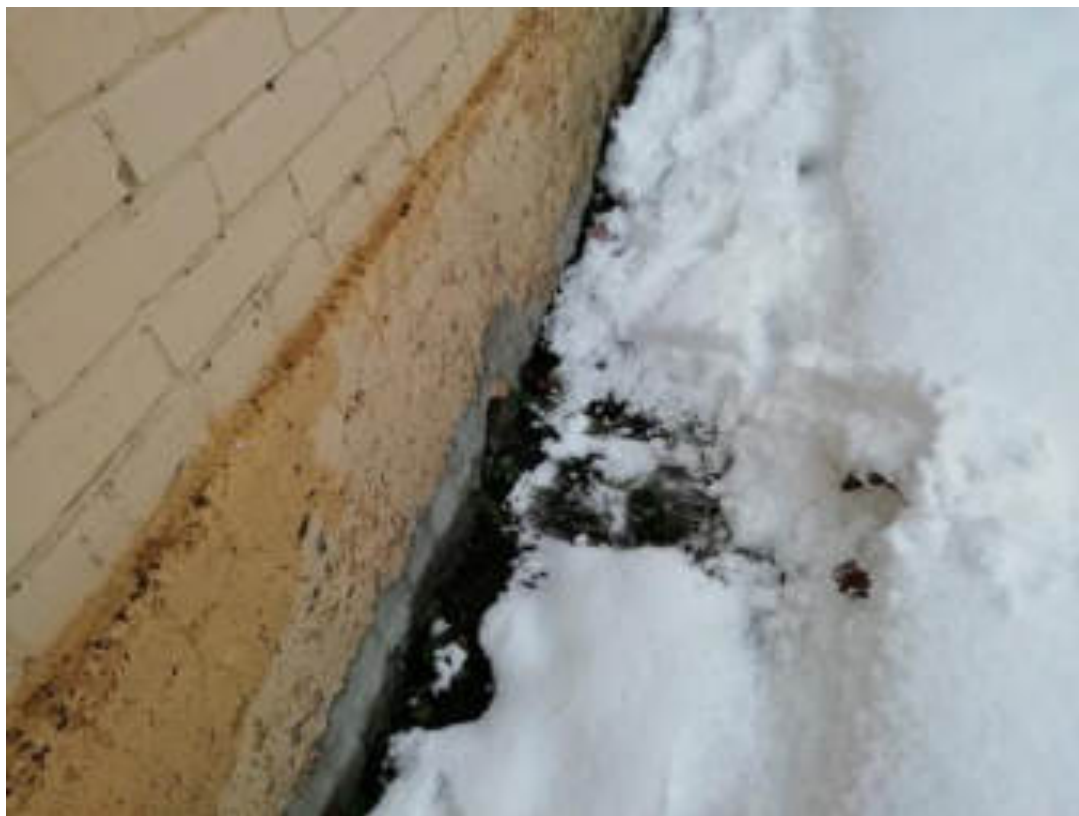
Фото 11. Цоколь здания школы восточной стороны.
Намокание и трещины по штукатурке цоколя

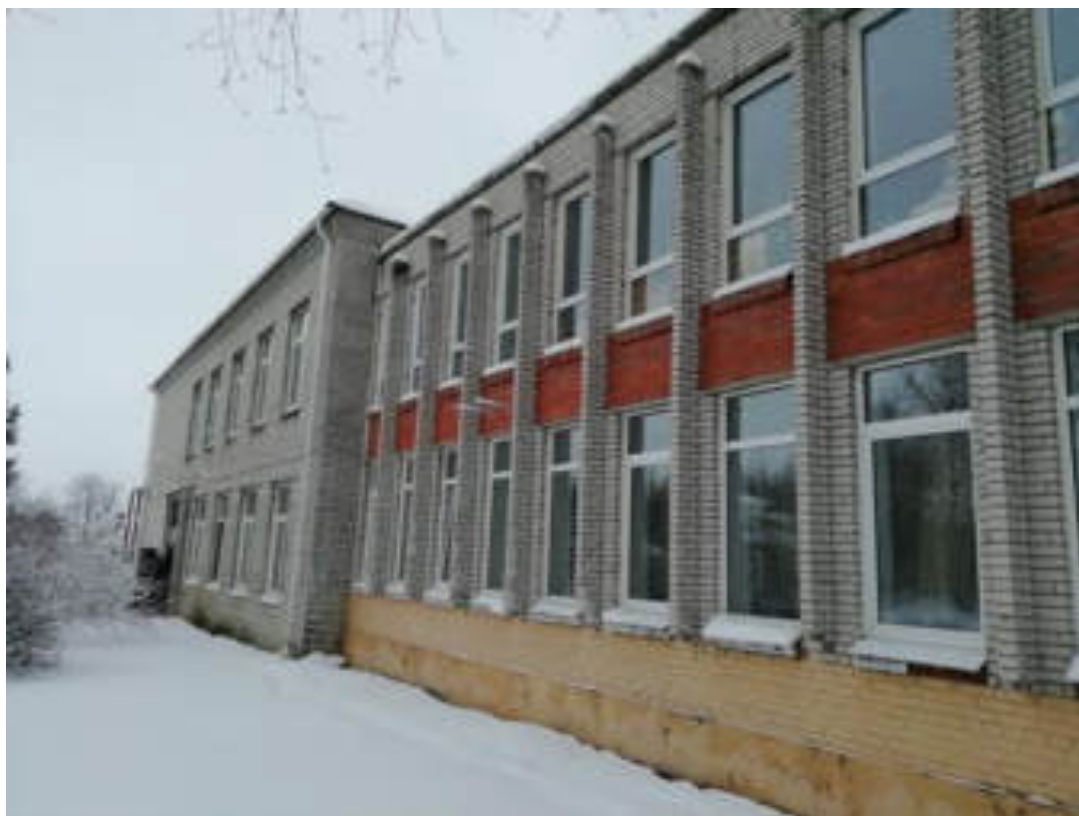
Фото 12. Здание школы, переход от корпуса 2 к корпусу 1, восточная сторона.
Намокание и трещины по штукатурке цоколя

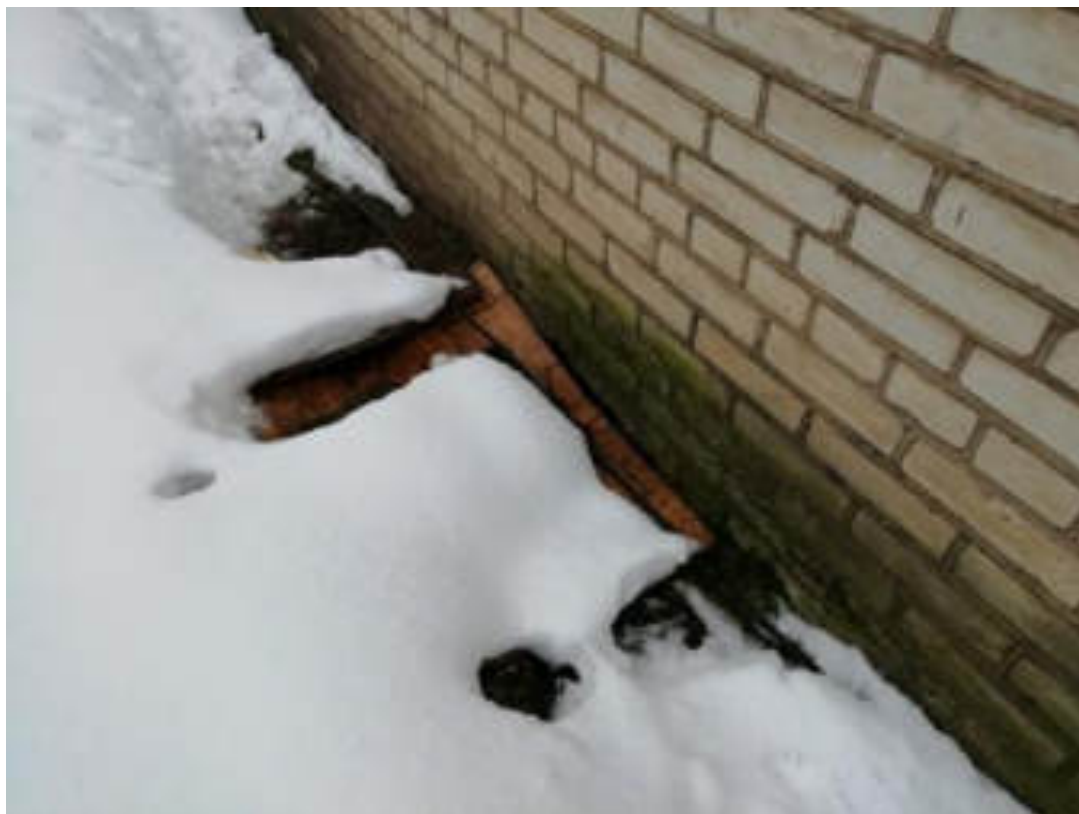
Фото 13. Продух подвала корпуса 1, восточная сторона здания.
Следы намокания кирпичной кладки

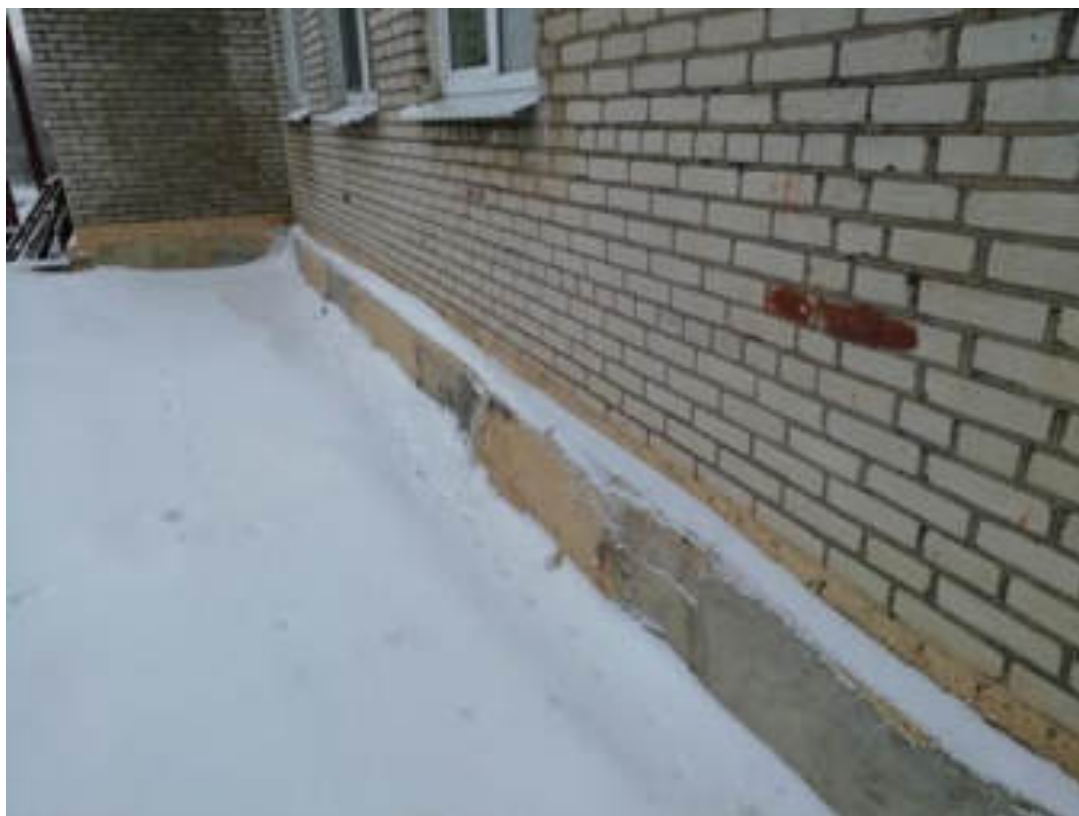
Фото 16. Цоколь здания школы южной стороны.
Трещины по штукатурке цоколя

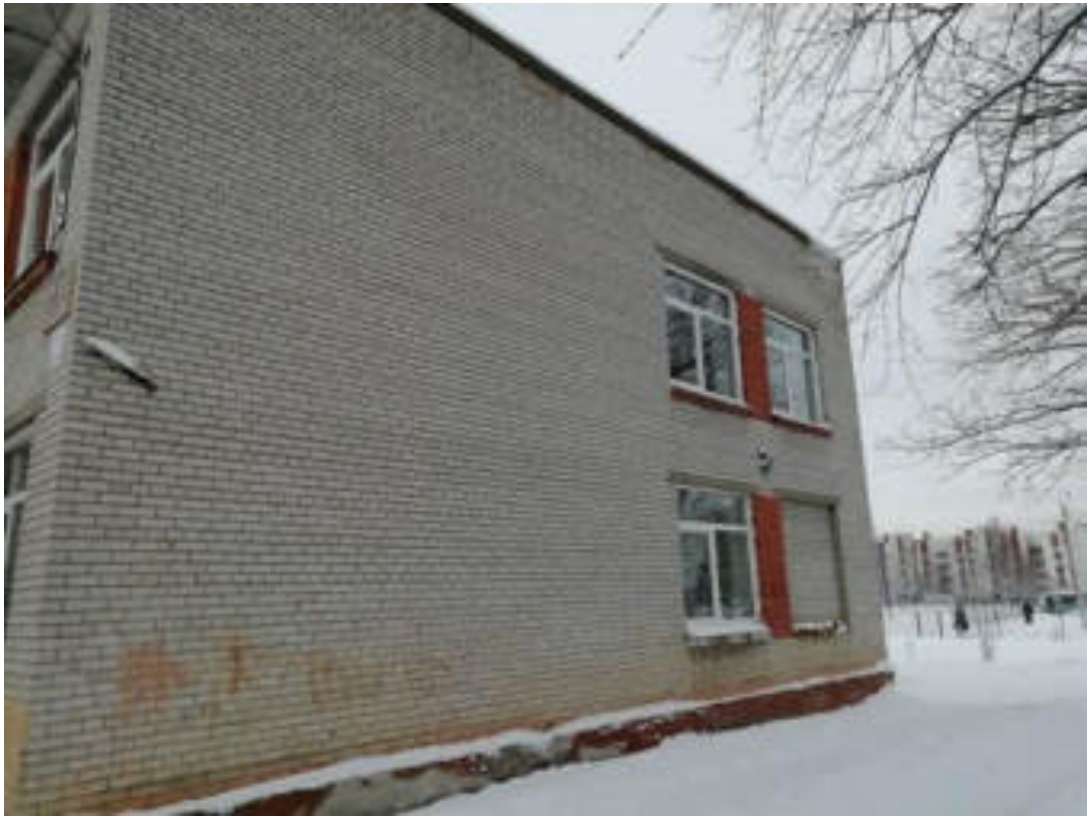
Фото 17. Здание школы, корпус 2, северная сторона. Отсутствие покрытия парапета, следы намокания кирпичной кладки. Намокание и трещины по штукатурке цоколя

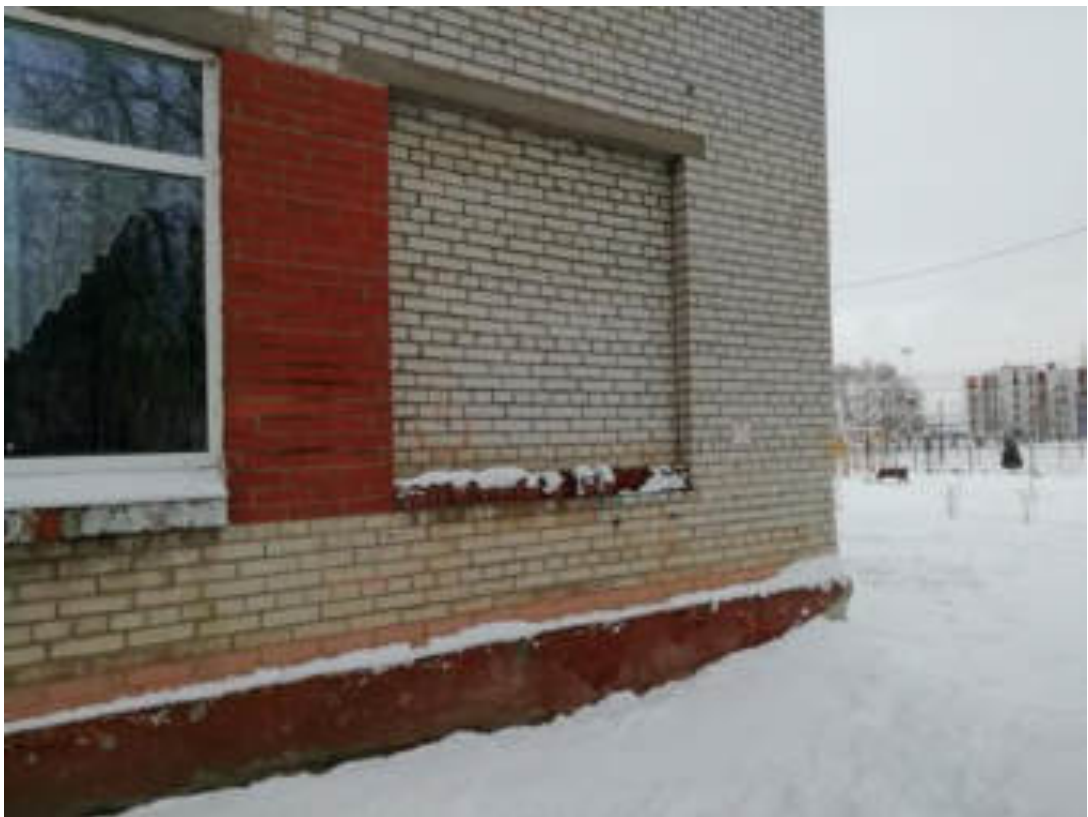
Фото 18. Цоколь здания школы северной стороны. Намокание и трещины по штукатурке цоколя

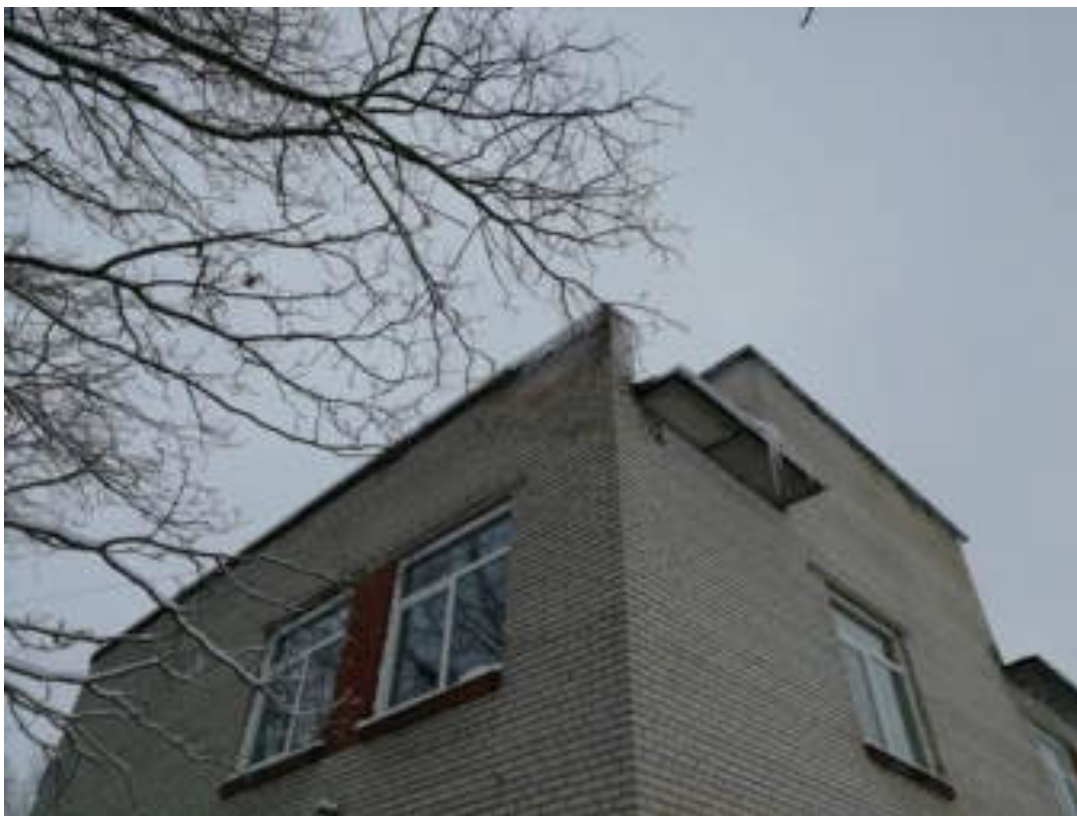
Фото 19. Участок стены, северная сторона. Отсутствие окрытия парапета, следы намокания кирпичной кладки

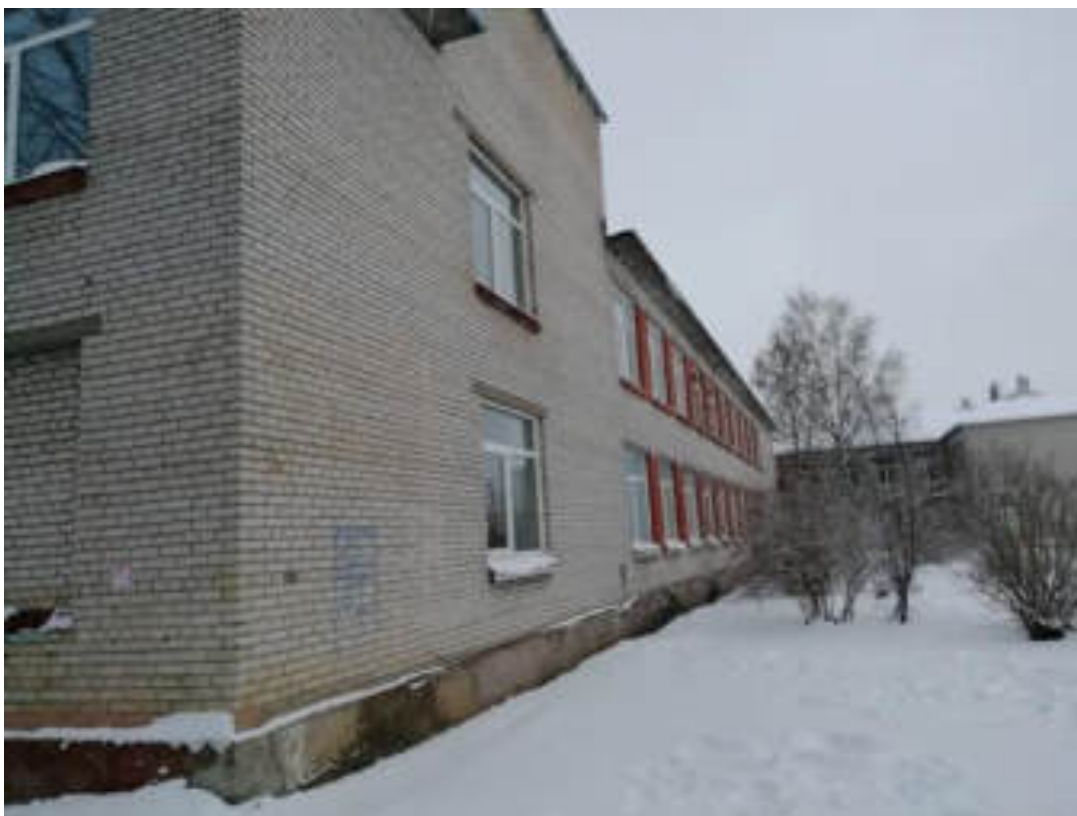
Фото 20. Здание школы, корпус 2, западная сторона.
Намокание и трещины по штукатурке цоколя

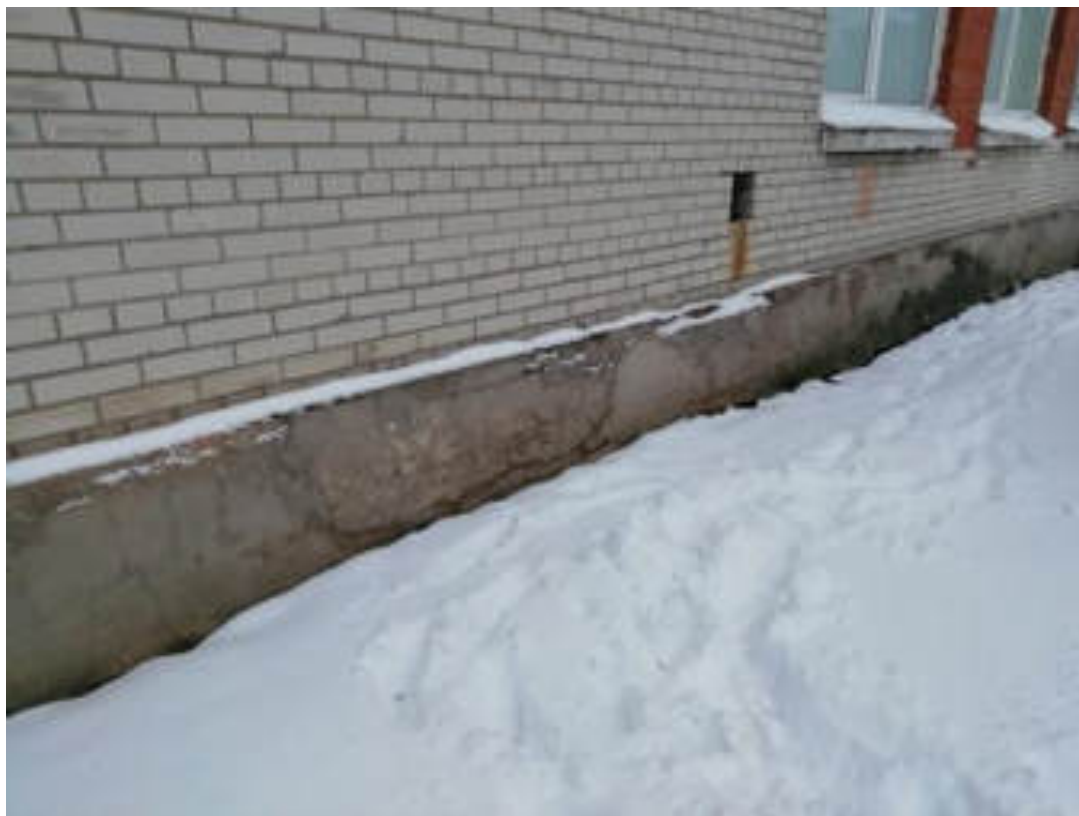
Фото 21. Цоколь корпуса 2 здания школы западной стороны.
Намокание и трещины по штукатурке цоколя

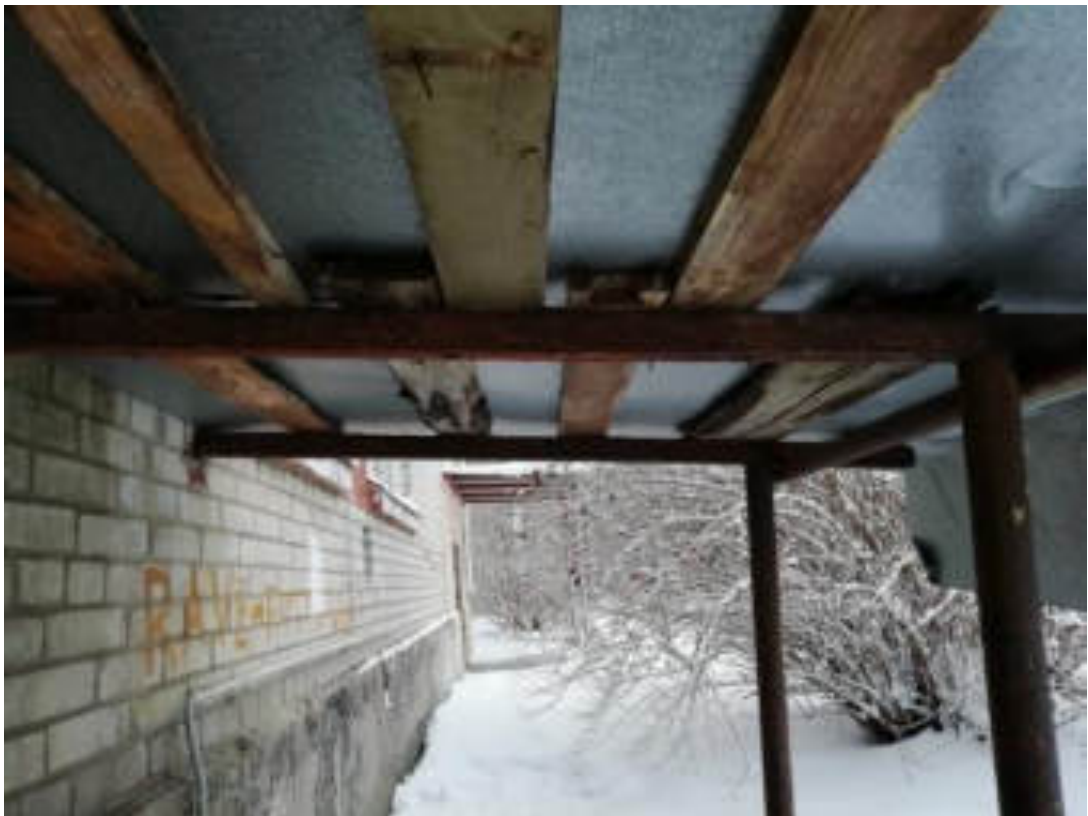
Козырек над лестницей в подвал выполнен оцинкованного железа по деревянной обрешётке на металлических балках и стойках. Балки и стойки имеют следы коррозии. Доски не обработаны антисептиком и антипиреном. Физический износ составляет до 40%. Техническое состояние козырька над лестницей в подвал здания можно оценить, как **ограничено работоспособное**.

Фото 24. М/к, обрешётка и покрытие козырька над входом в подвал корпуса 2

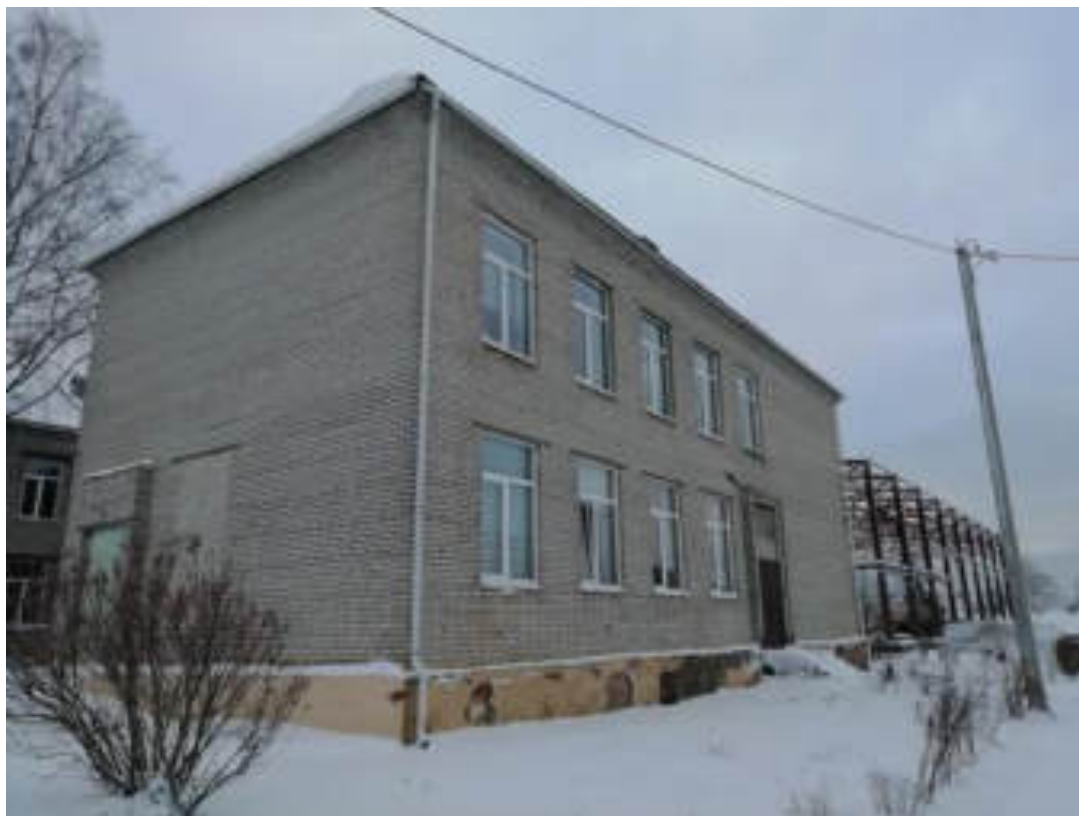
Фото 28. Здание школы, корпус 1, западная сторона.
Намокание, трещины и отслоение штукатурки цоколя

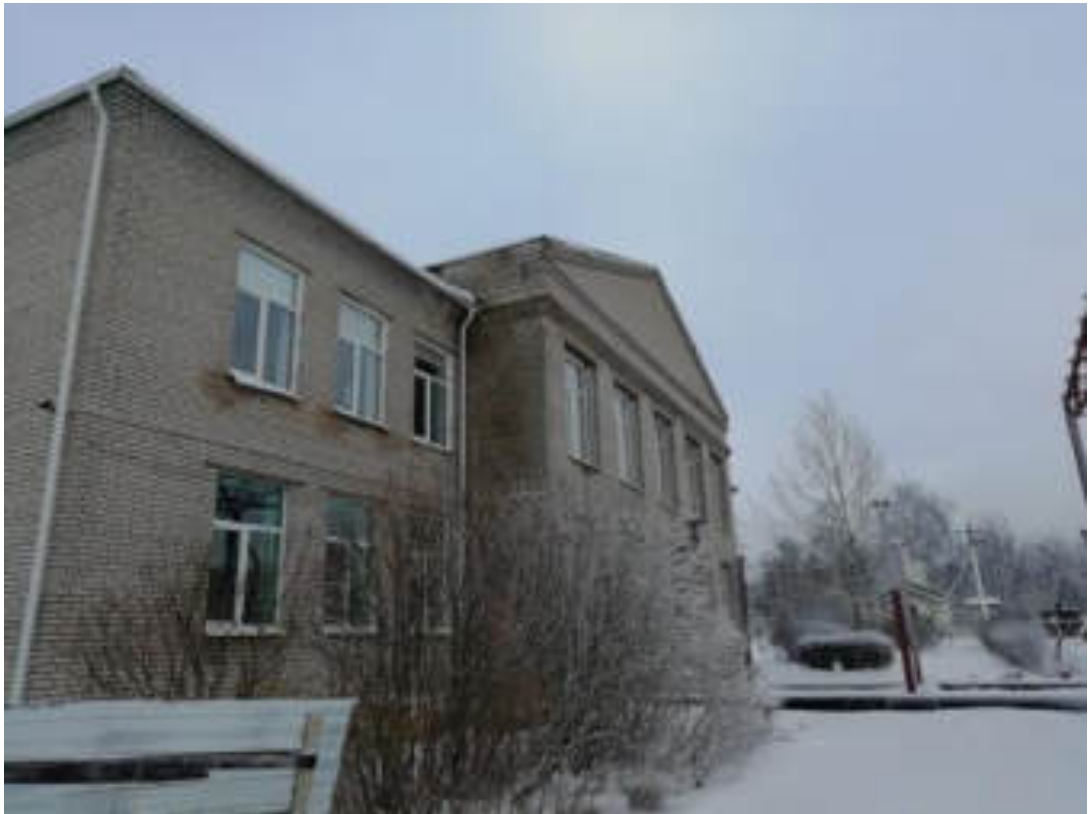
Фото 30. Здание школы, корпус 1, южная сторона. Снег на кирпичной кладке карниза.
Минимальный карнизный свес кровли

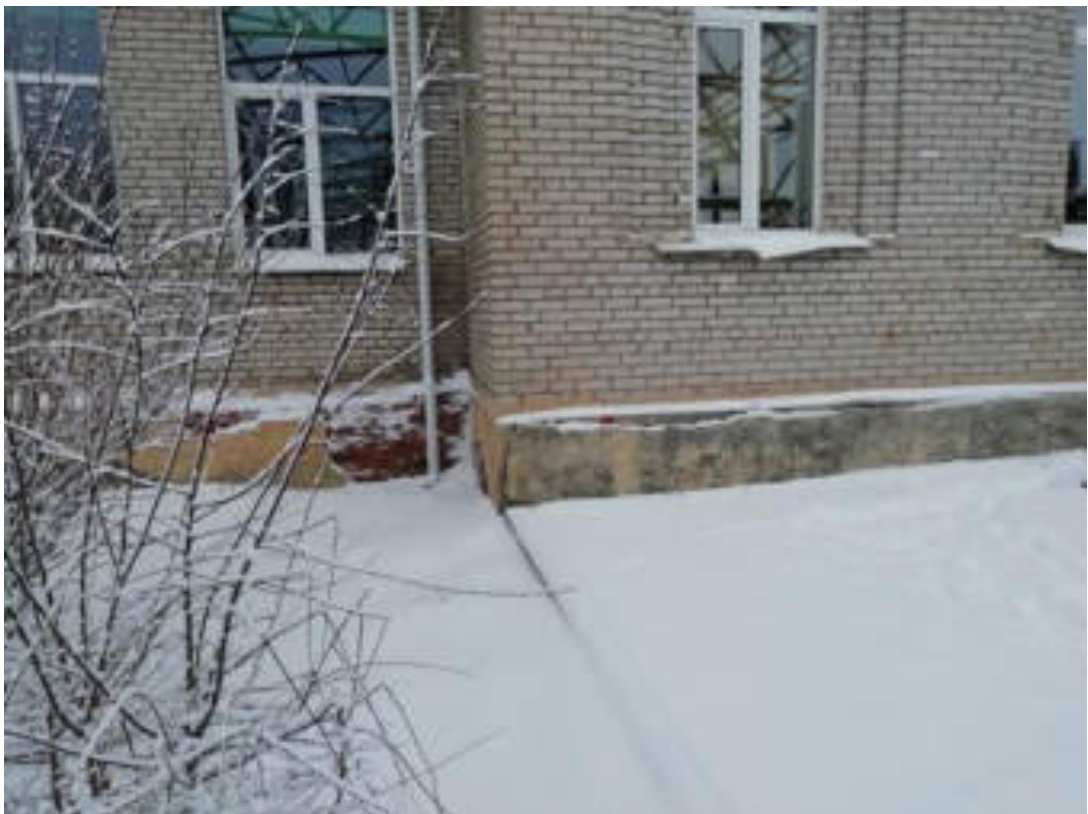
Фото 31. Цоколь здания школы южной стороны.
Трещины и отслоение штукатурки цоколя

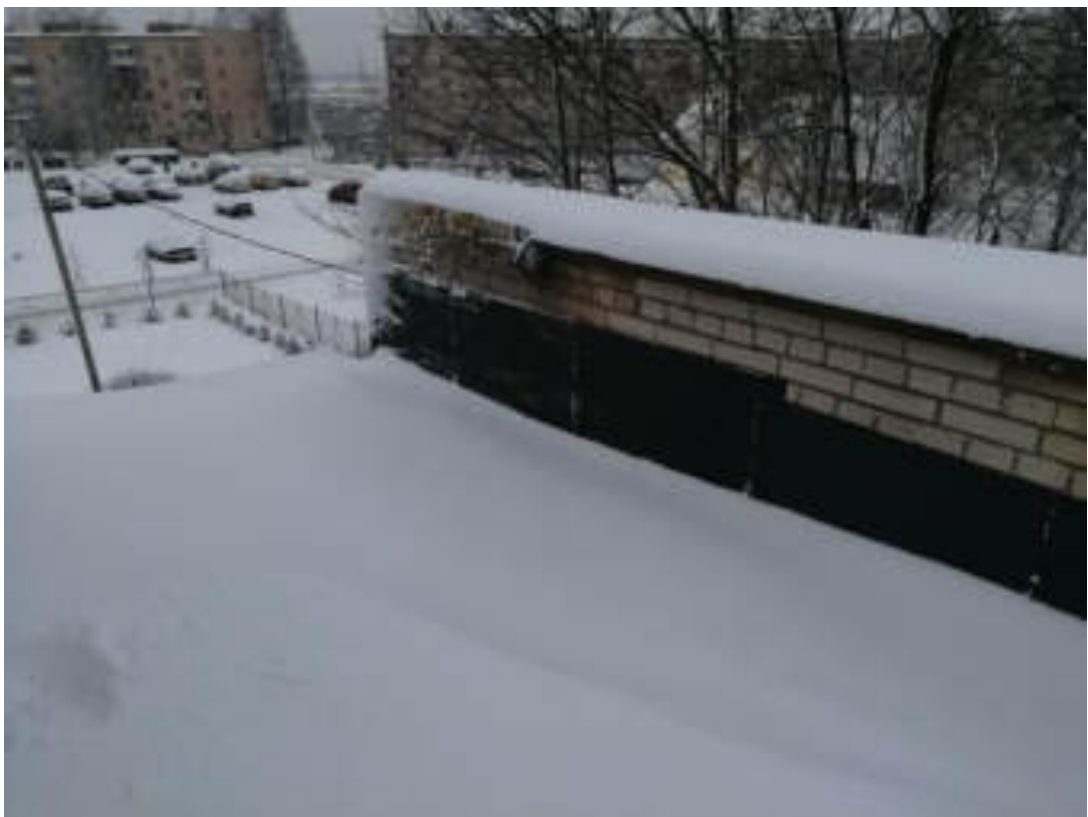
Фото 35. Отсутствие фрагмента покрытия парапета участка стены северной стороны.
Следы намокания кирпичной кладки

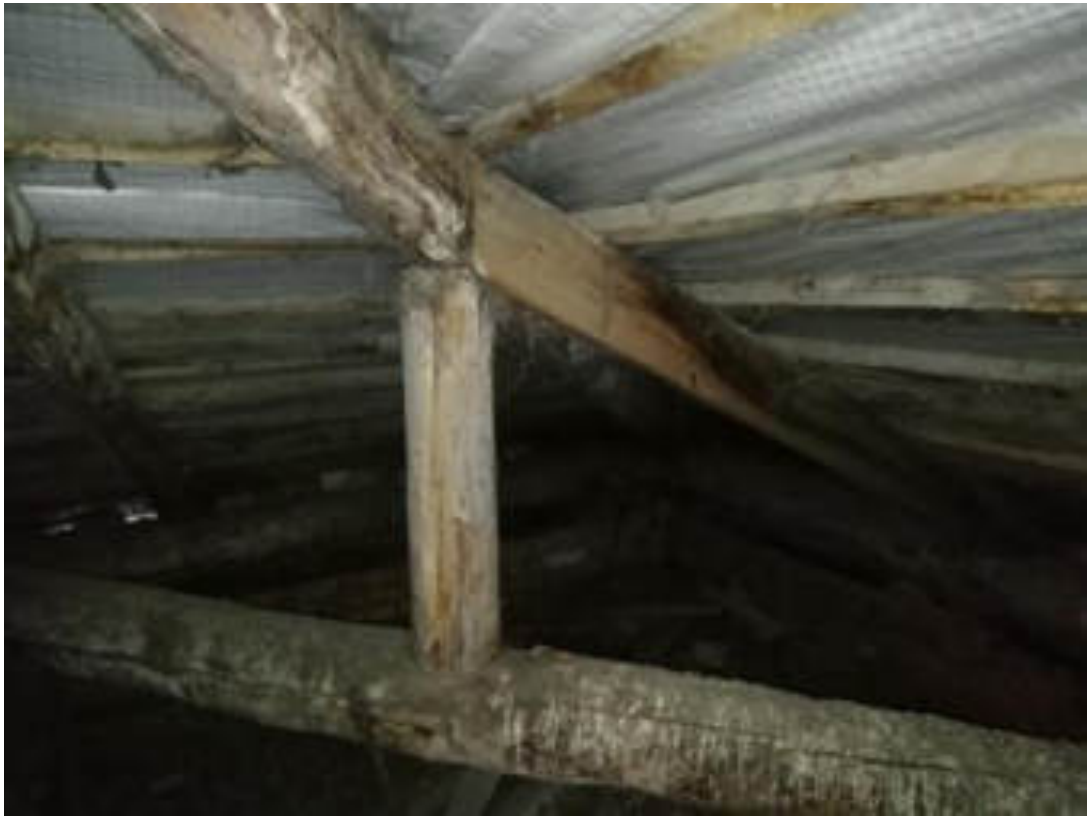
Крыша чердачная, двухскатная, по несущей деревянной стропильной системе. Чердак холодный. Деревянные конструкции крыши имеют следы намокания, в следствии протечек, и поражение гнилью мауэрлата и концов стропильных ног. Недостаточная длина кобылок. На чердаке имеется строительный мусор. Утепление перекрытия выполнено шлаком. Физический износ крыши составляет до 40%. Техническое состояние крыши можно оценить, как **ограниченно работоспособное**.

Фото 46. Чердачное помещение, корпус 1. Стропильная система, обрешётка. Следы намокания деревянных конструкций

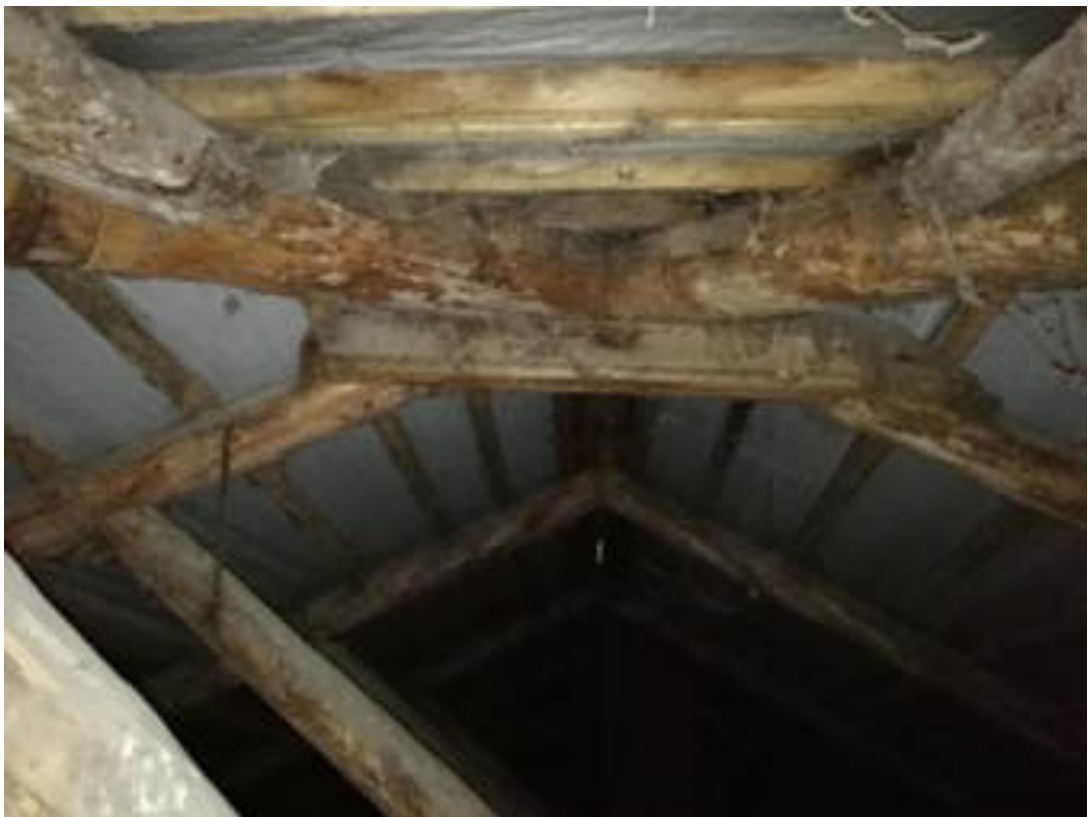
Фото 47. Чердачное помещение, корпус 1. Стропильная система, обрешётка. Просвет в коньке кровли. Старые следы намокания деревянных конструкций

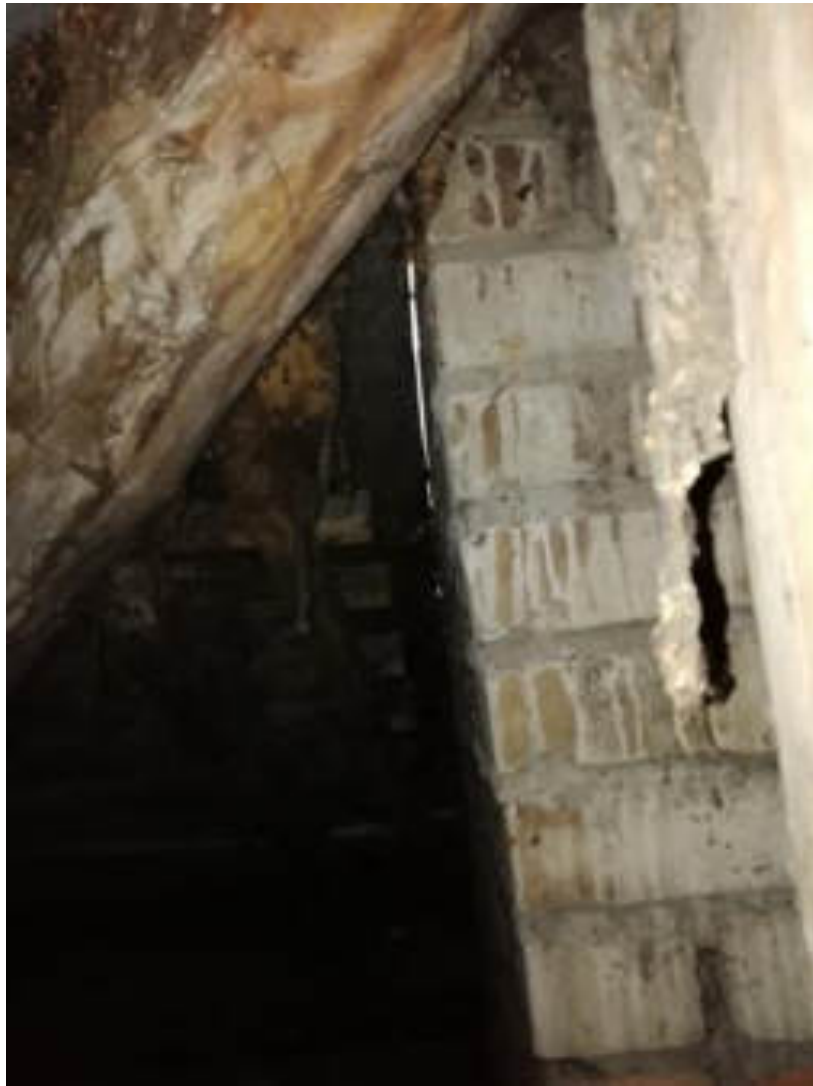
Фото 48. Чердачное помещение, корпус 1. Стропильная система. Просветы в примыкании кровли к кирпичной кладке вентшафт
