ТЕХНИЧЕСКОЕ ЗАКЛЮЧЕНИЕ

№ 181213/1-ТО

**ОБСЛЕДОВАНИЕ СТРОИТЕЛЬНЫХ КОНСТРУКЦИЙ ЗДАНИЯ,
РАСПОЛОЖЕННОГО ПО АДРЕСУ:**

Ленинградская обл., Тосненский р-н, г.п. Федоровское, ул. Почтовая, д.1

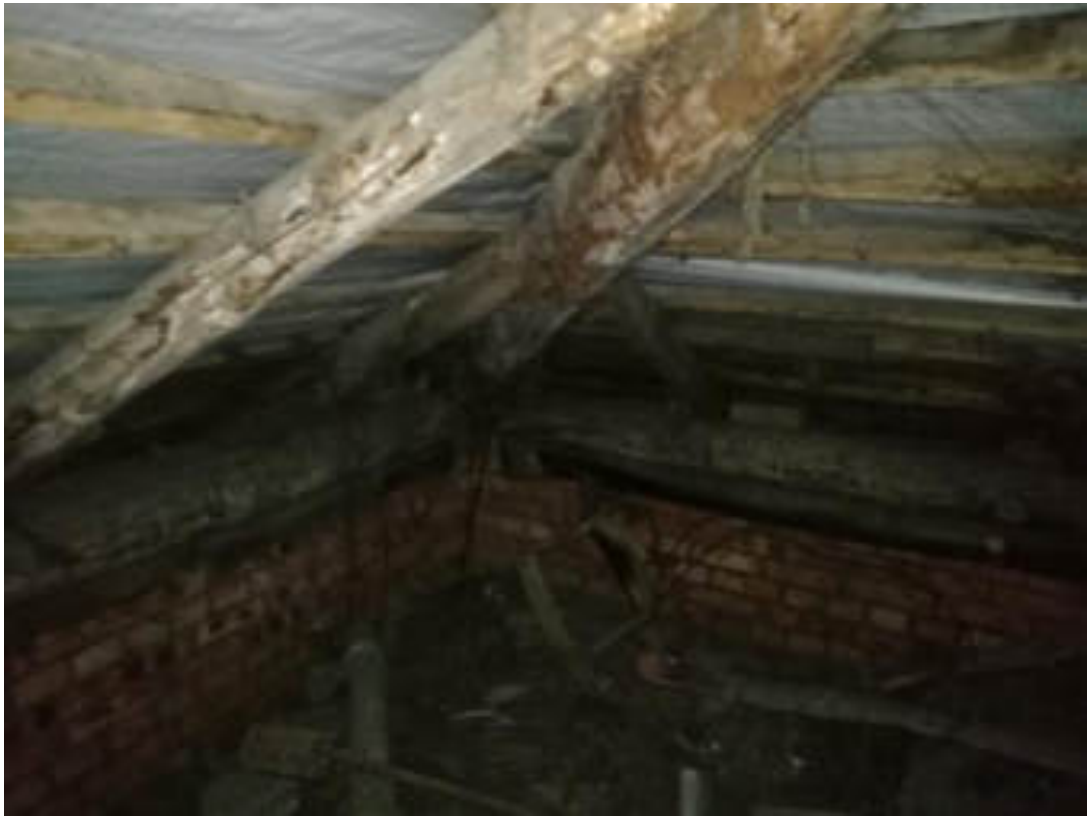
Фото 49. Чердачное помещение, корпус 1. Стропильная система, обрешётка.
Старые следы намокания деревянных конструкций

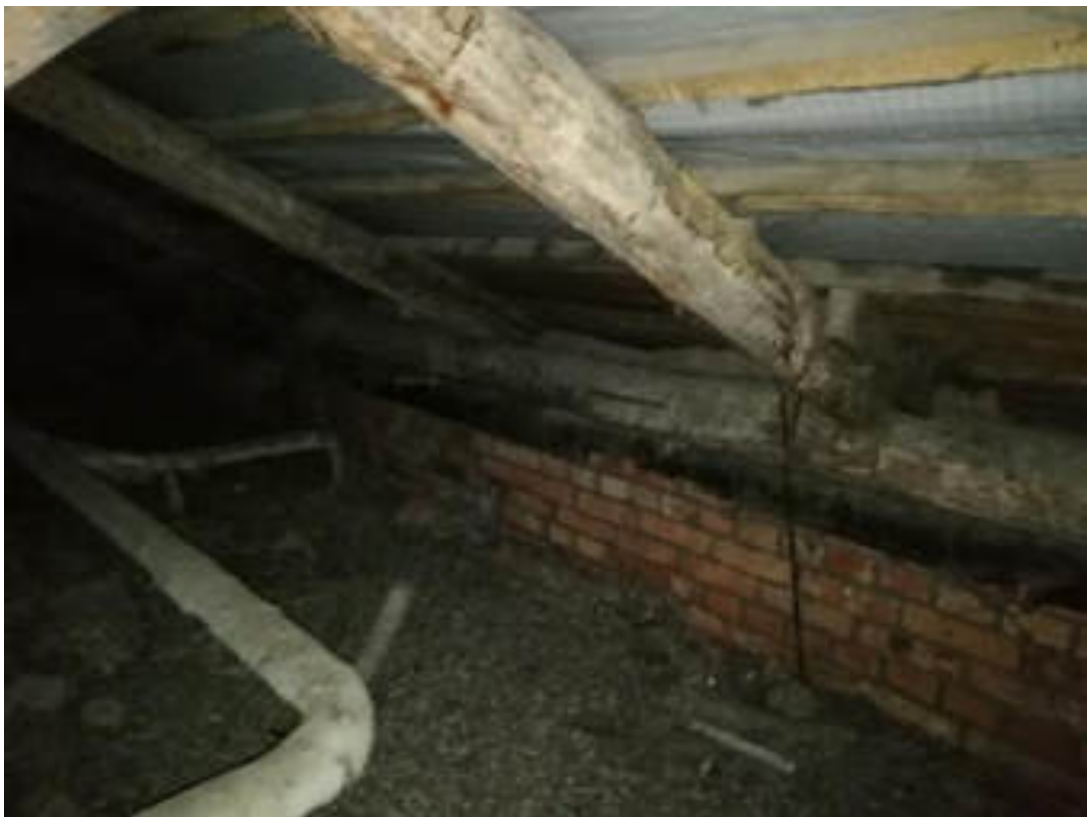
Фото 50. Чердачное помещение, корпус 1. Стропильная система, обрешётка.
Старые и свежие следы намокания деревянных конструкций

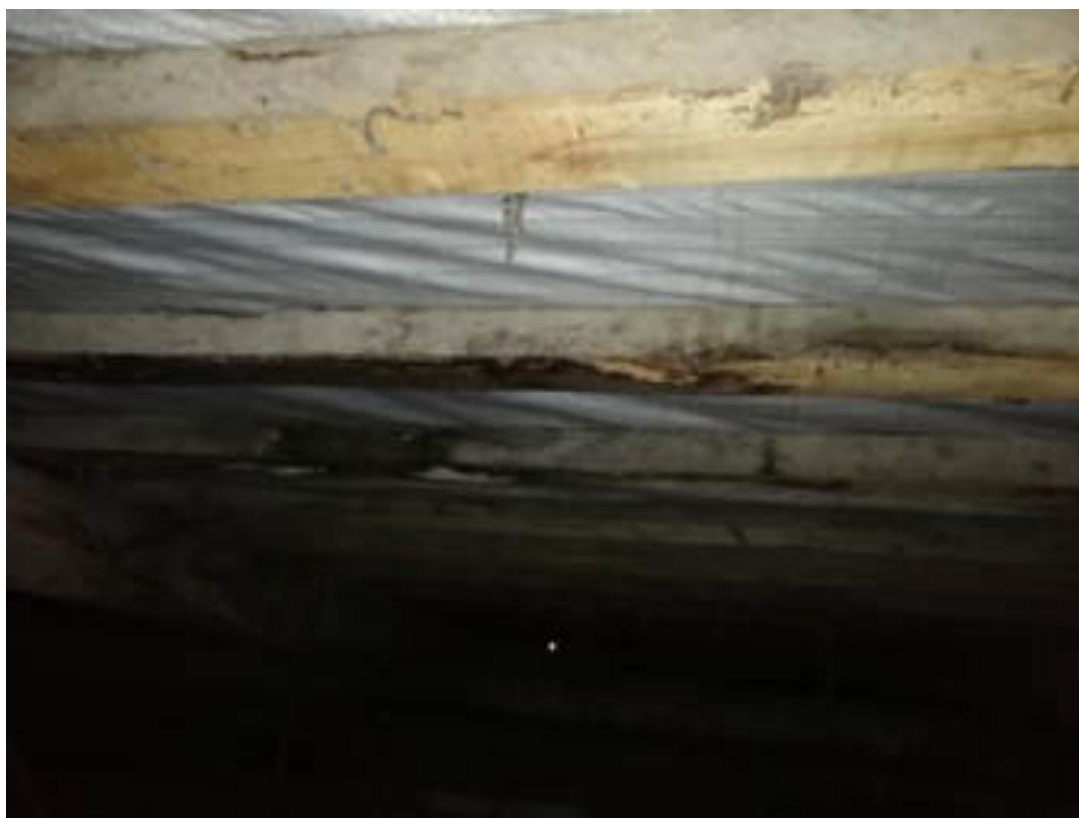
Фото 54. Чердачное помещение, корпус 1. Стропильная система, обрешётка.
Старые следы намокания деревянных конструкций

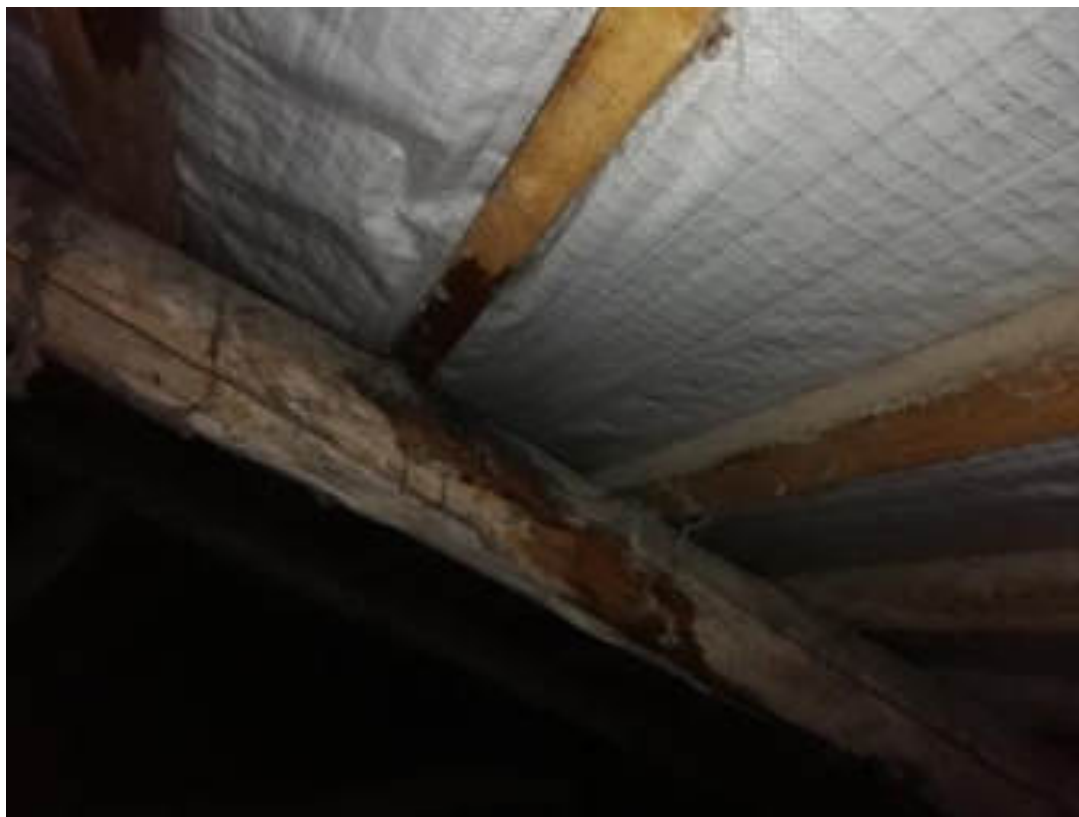
Фото 55. Чердачное помещение, корпус 1. Стропильная система, обрешётка.
Свежие следы намокания деревянных конструкций

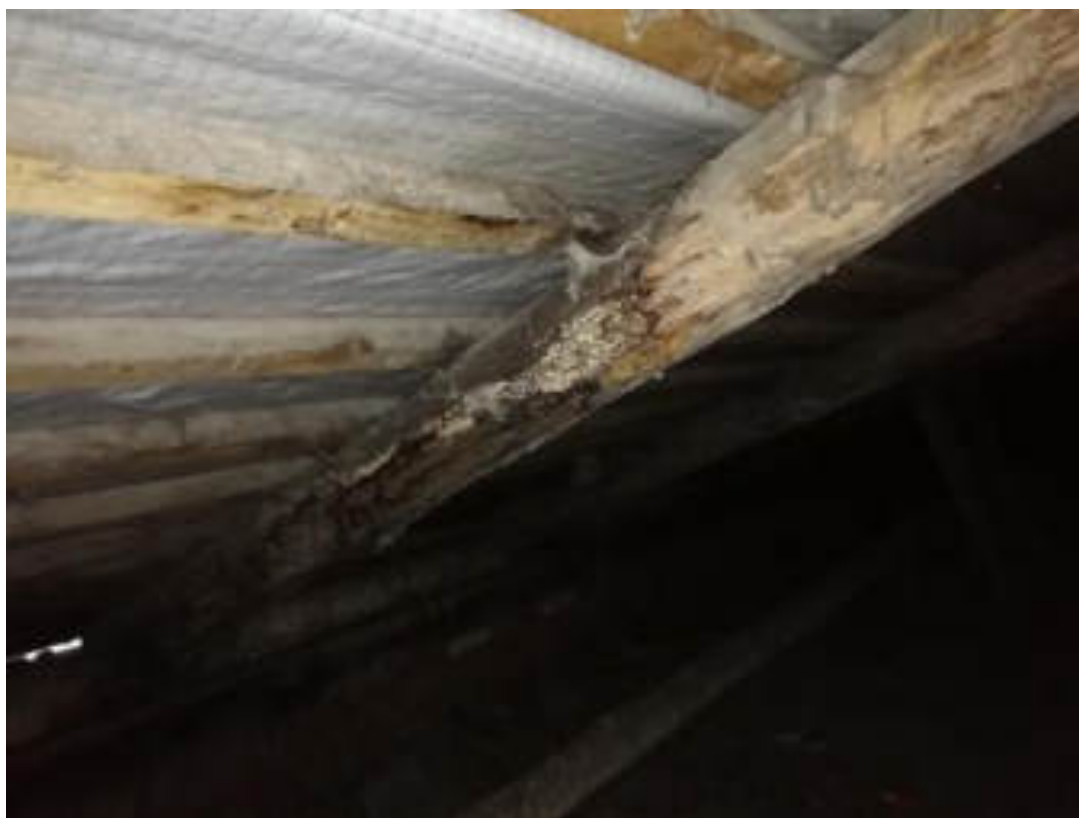
Крыша чердачная, двухскатная, по несущей деревянной стропильной системе. Чердак холодный. Деревянные конструкции крыши имеют следы намокания, в следствии протечек, и поражение гнилью мауэрлата и концов стропильных ног. Недостаточная длина кобылок. На чердаке имеется строительный мусор. Утепление перекрытия выполнено шлаком. Физический износ крыши составляет до 40%. Техническое состояние крыши можно оценить, как **ограниченно работоспособное**.

Фото 56. Чердачное помещение, корпус 1. Стропильная система, обрешётка.
Старые следы намокания деревянных конструкций. Гниение участка стропильной ноги

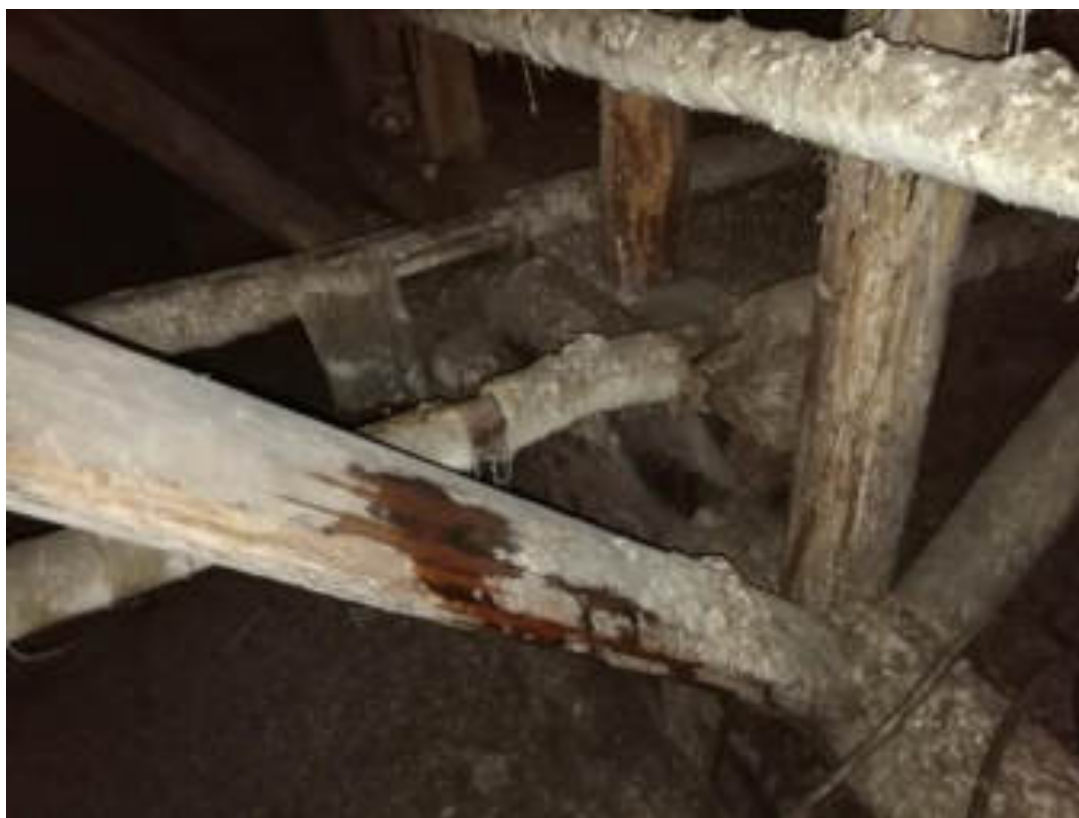
Фото 60. Чердачное помещение, корпус 1. Стропильная система, обрешётка.
Свежие следы намокания деревянных конструкций

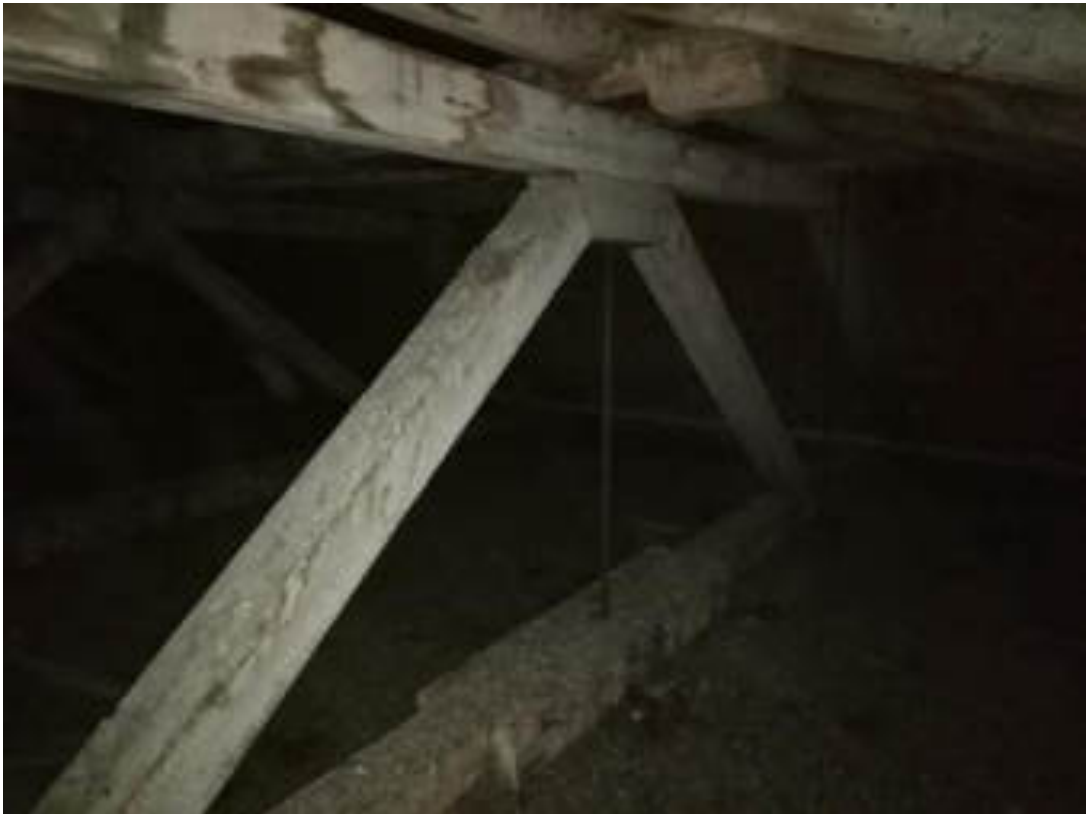
Фото 63. Чердачное помещение, корпус 1. Стропильная система.
Старые следы намокания деревянных конструкций

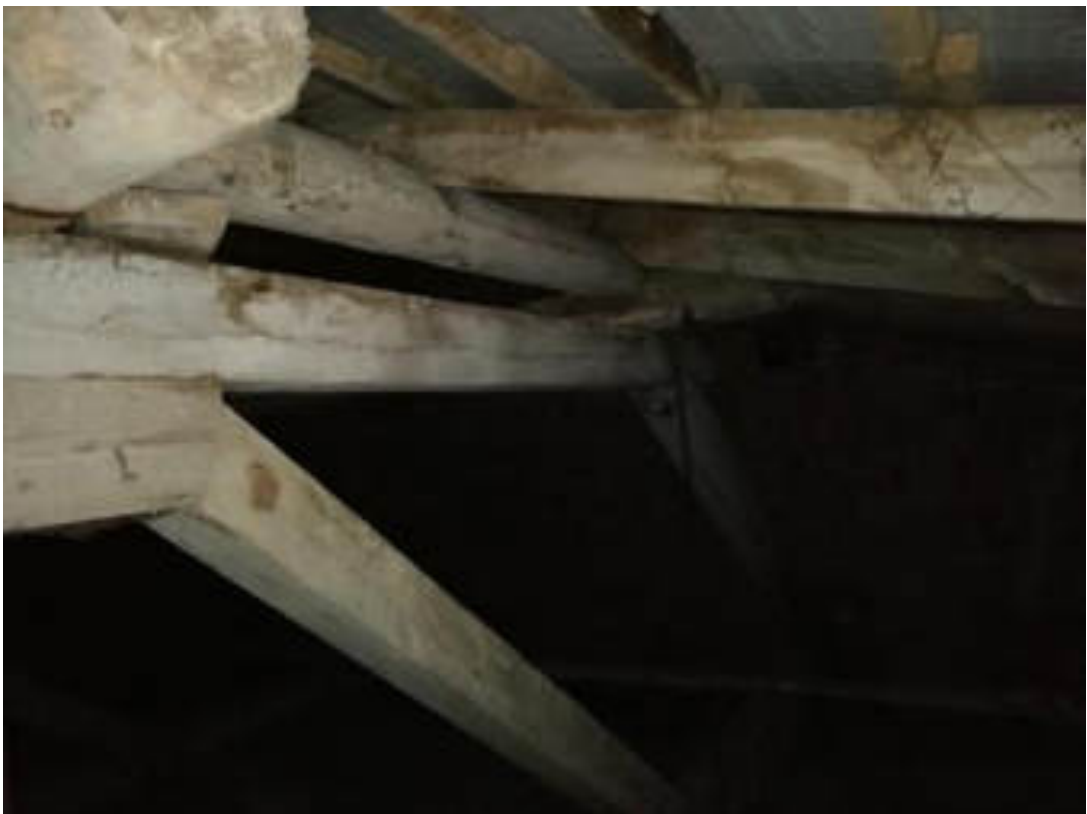
Фото 64. Чердачное помещение, корпус 1. Стропильная система.
Старые следы намокания деревянных конструкций
