ТЕХНИЧЕСКОЕ ЗАКЛЮЧЕНИЕ

№ 181213/1-ТО

**ОБСЛЕДОВАНИЕ СТРОИТЕЛЬНЫХ КОНСТРУКЦИЙ ЗДАНИЯ,
РАСПОЛОЖЕННОГО ПО АДРЕСУ:**

Ленинградская обл., Тосненский р-н, г.п. Федоровское, ул. Почтовая, д.1

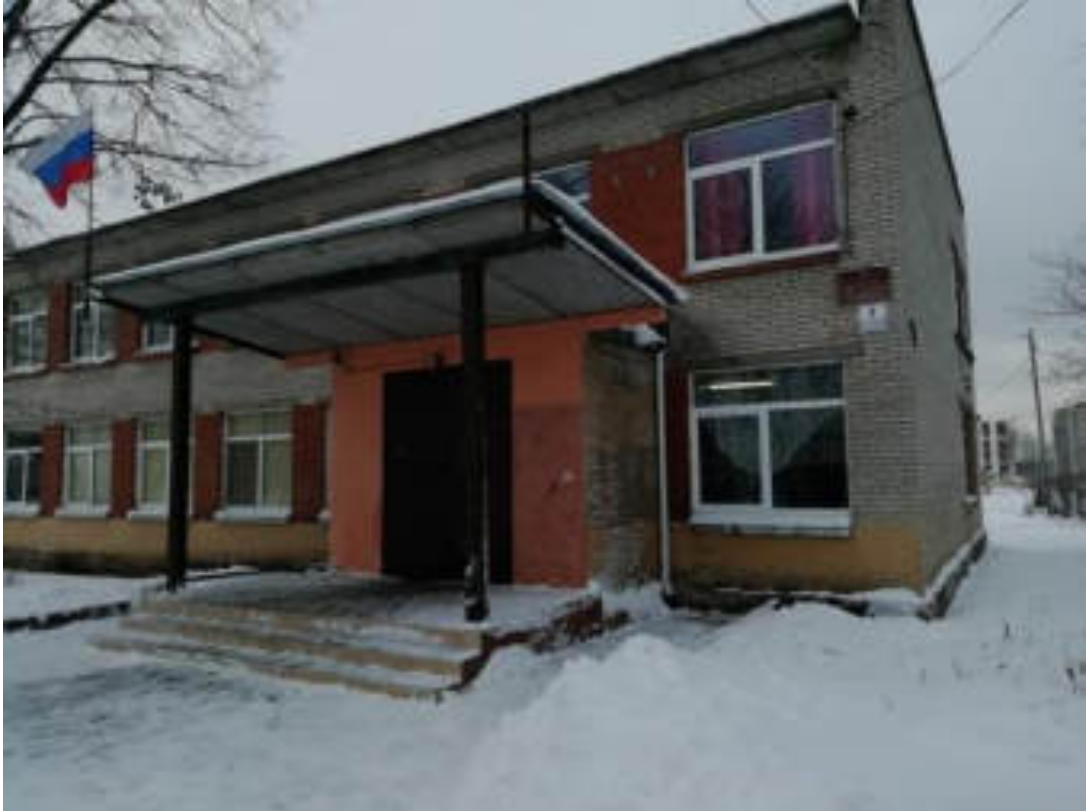
Фото 1. Здание школы, корпус 2, восточная сторона. Крыльцо главного входа

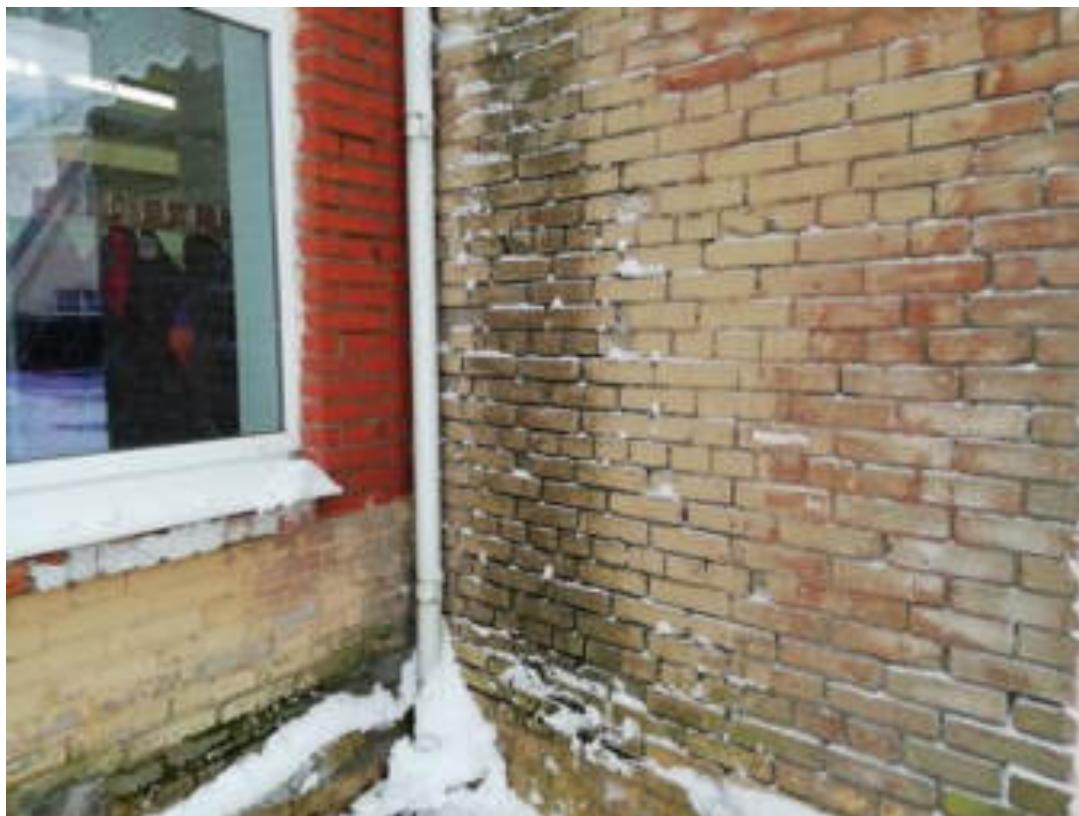
Фото 7. Кирпичная кладка левой стены тамбура главного входа.
Выветренные швы, следы намокания кирпичной кладки

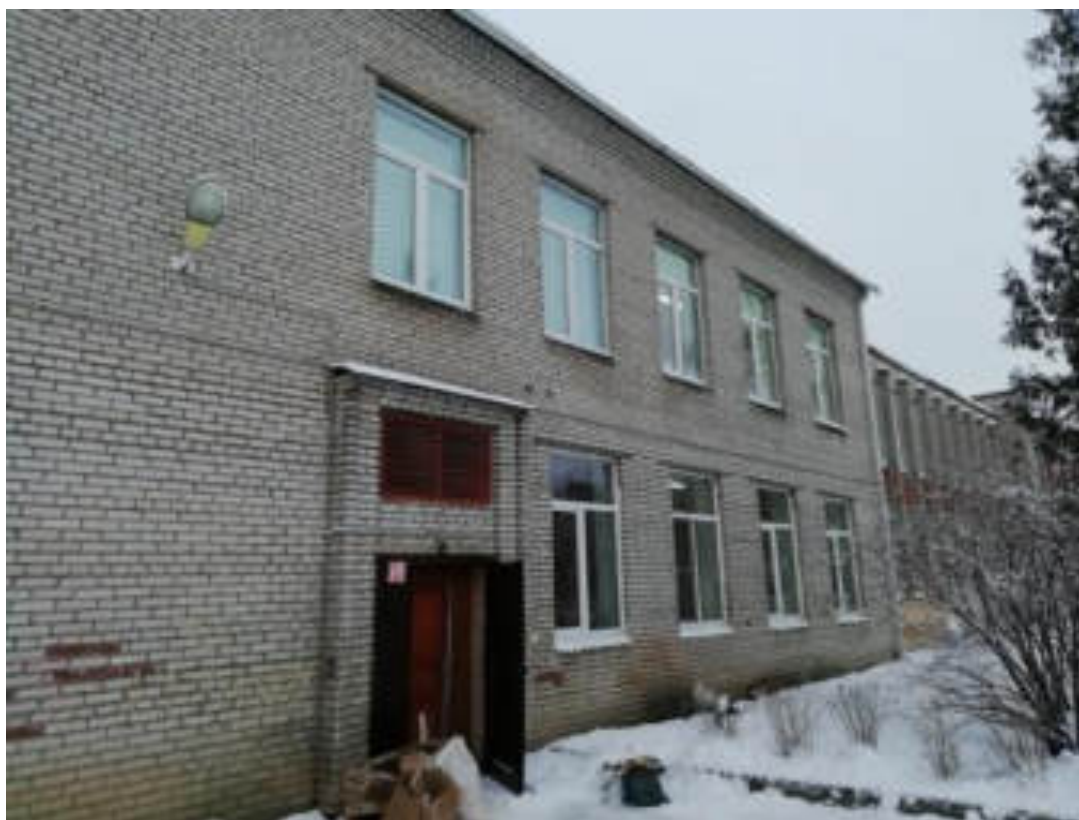
Фото 14. Здание школы, корпус 1, восточная сторона. Отдельный вход в помещение кухни

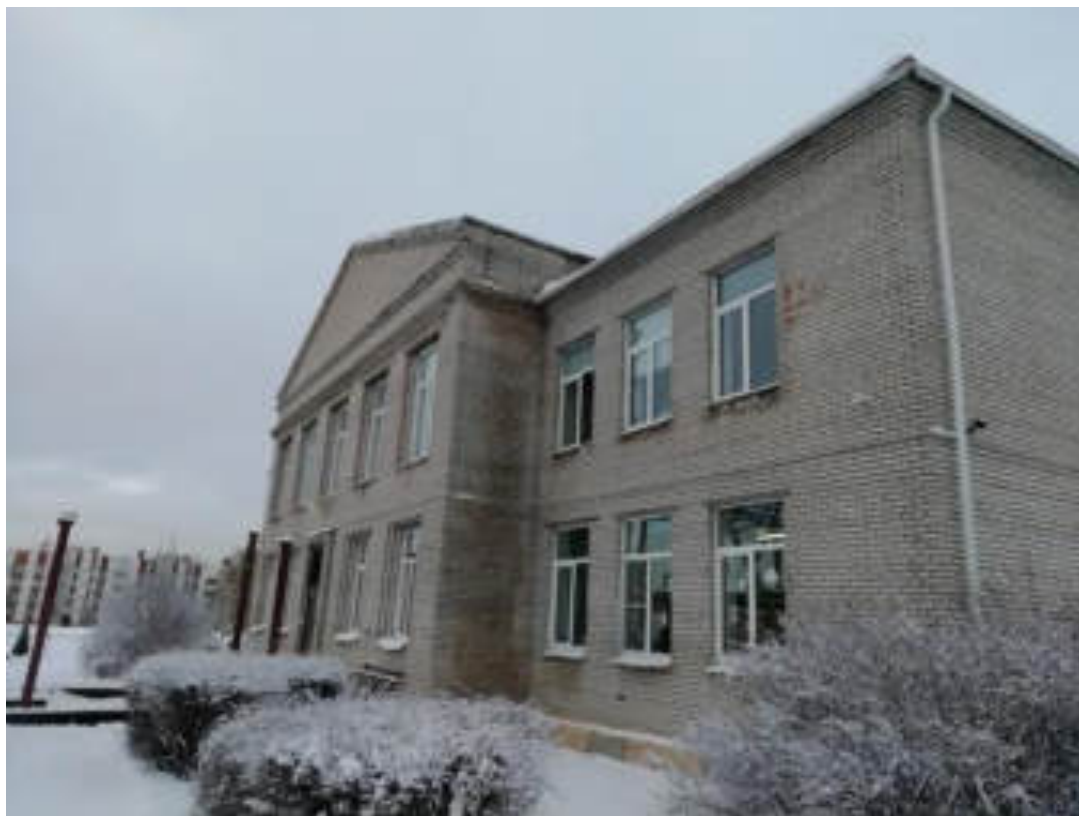
Кровля здания совмещённая, над корпусом 1 двухскатная, покрыта волнистым асбоцементным листом по разреженной обрешётке, над корпусом 2 плоская рулонная. По двухскатной кровле выполнен незначительный кровельный свес (карниз), подшивки карниза отсутствует, в следствии чего возможно намокание несущих кирпичных стен. По двухскатной кровле водосток организованный по водосточной системе, по плоской кровле водосток неорганизованный и осуществляется самотеком по уклону кровли. В помещениях под плоской кровлей наблюдается незначительные протечки. Физический износ кровли, покрытой волнистым асбоцементным листом составляет до 35%, кровли рулонная составляет до 20%. Техническое состояние кровли, покрытой волнистым асбоцементным листом можно оценить, как **ограниченно работоспособное**, кровли рулонной можно оценить, как **ограниченно работоспособное**.

Фото 15. Здание школы, корпус 1, южная сторона. Снег на кирпичной кладке карниза.
Минимальный карнизный свес кровли

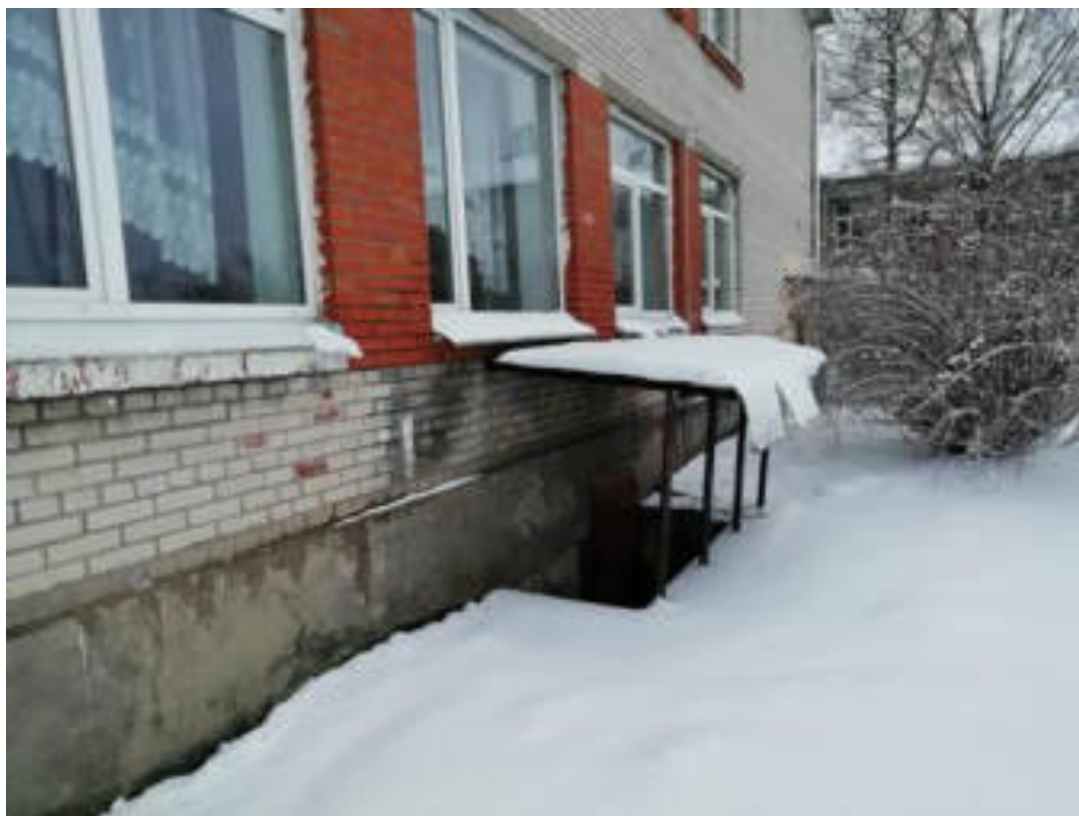
Козырек над лестницей в подвал выполнен оцинкованного железа по деревянной обрешётке на металлических балках и стойках. Балки и стойки имеют следы коррозии. Доски не обработаны антисептиком и антипиреном. Физический износ составляет до 40%. Техническое состояние козырька над лестницей в подвал здания можно оценить, как **ограничено работоспособное**.

Фото 22. Вход в подвал корпуса 2. Козырёк над входом в подвал

- демонтаж и замена существующей отмостки;
- замена существующих несущих металлических конструкций козырька главного входа;
- антикоррозийная защита существующих металлических конструкций козырька над входом в подвал;

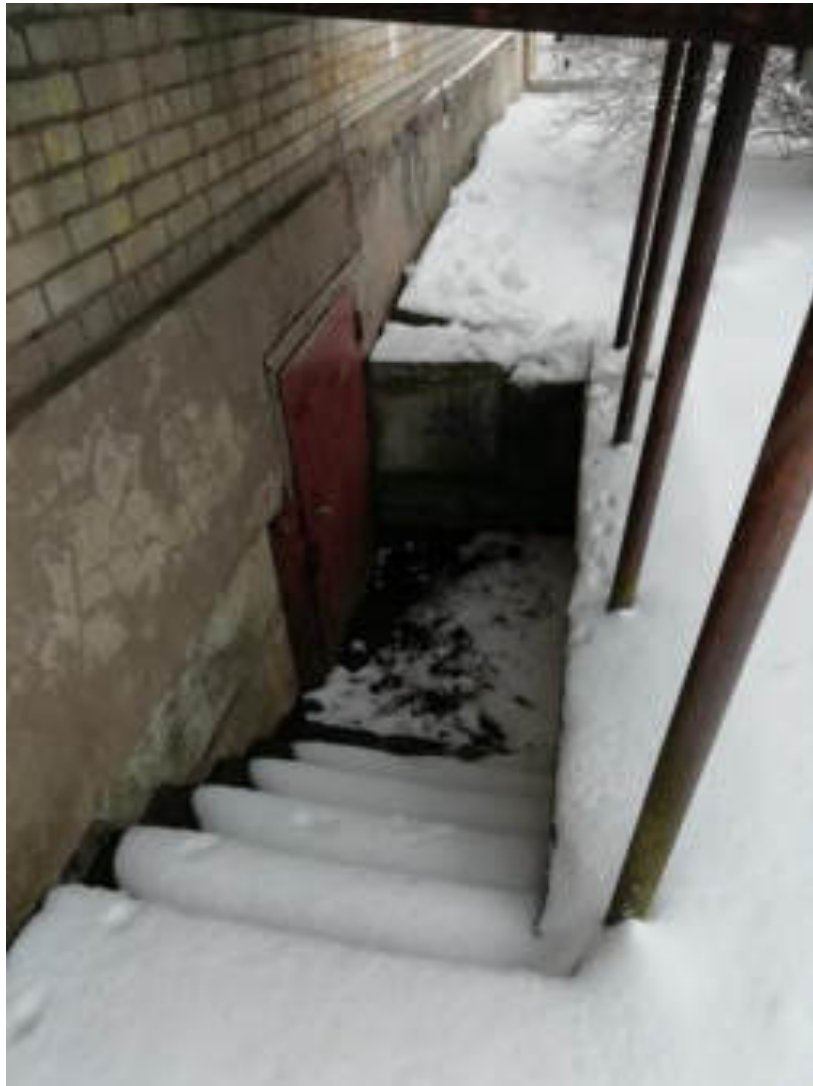
Фото 23. Лестница входа в подвал корпуса 2. Стойки козырька над входом

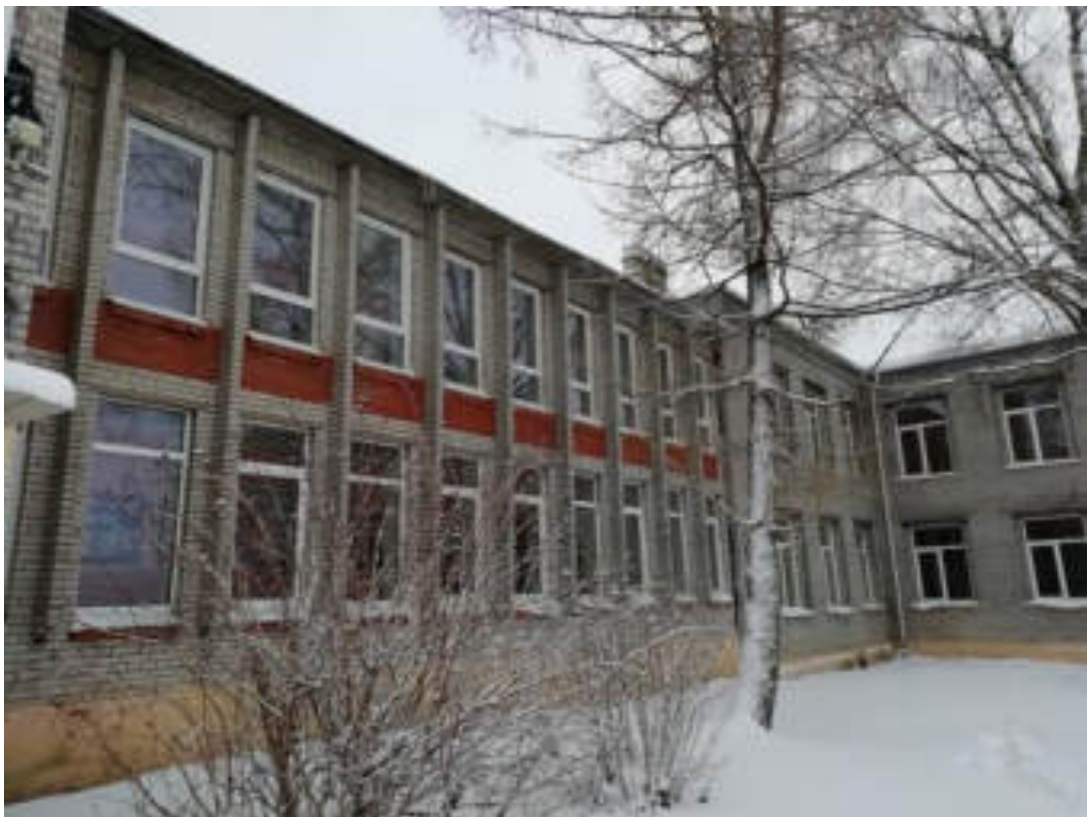
Фото 25. Здание школы, переход от корпуса 2 к корпусу 1, западная сторона

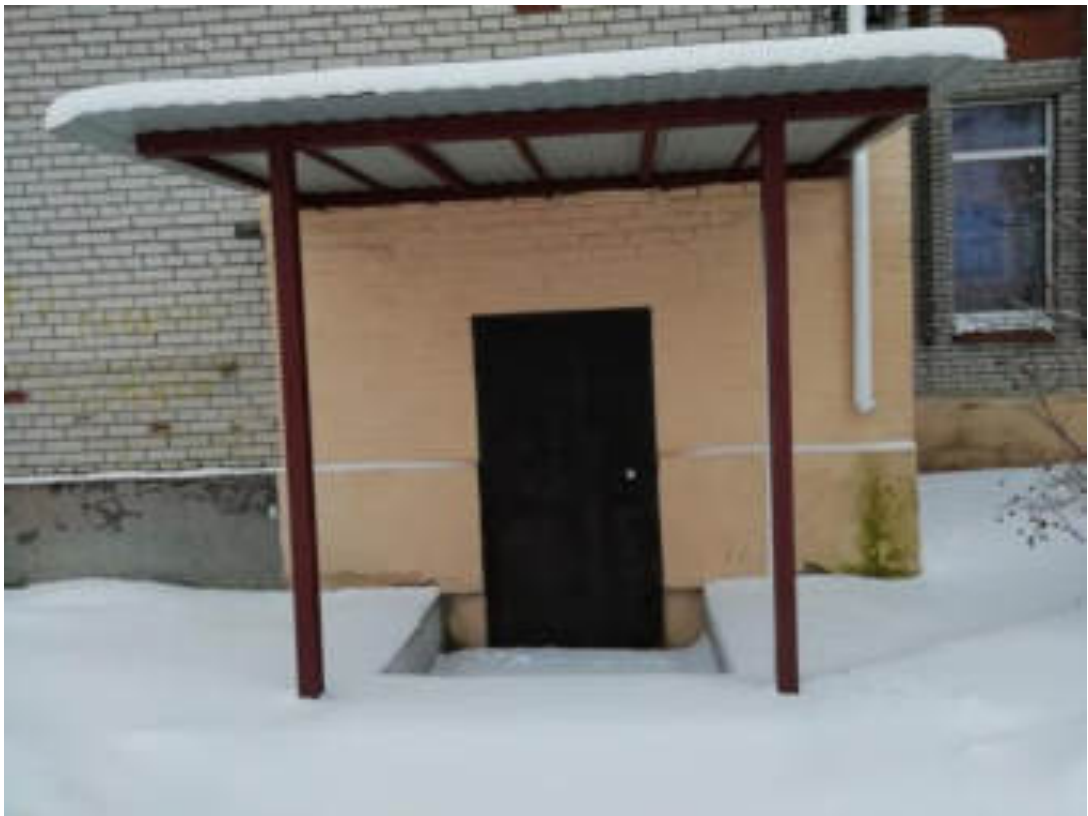
Козырек эвакуационного выхода выполнен из стенового (не несущего) профлиста по металлической обрешётке на металлических балках и стойках. Физический износ составляет до 20%. Техническое состояние козырька эвакуационного выхода можно оценить, как **ограничено работоспособное**.

Фото 26. Эвакуационный выход из корпуса 2 по лестнице 2. Козырёк над выходом

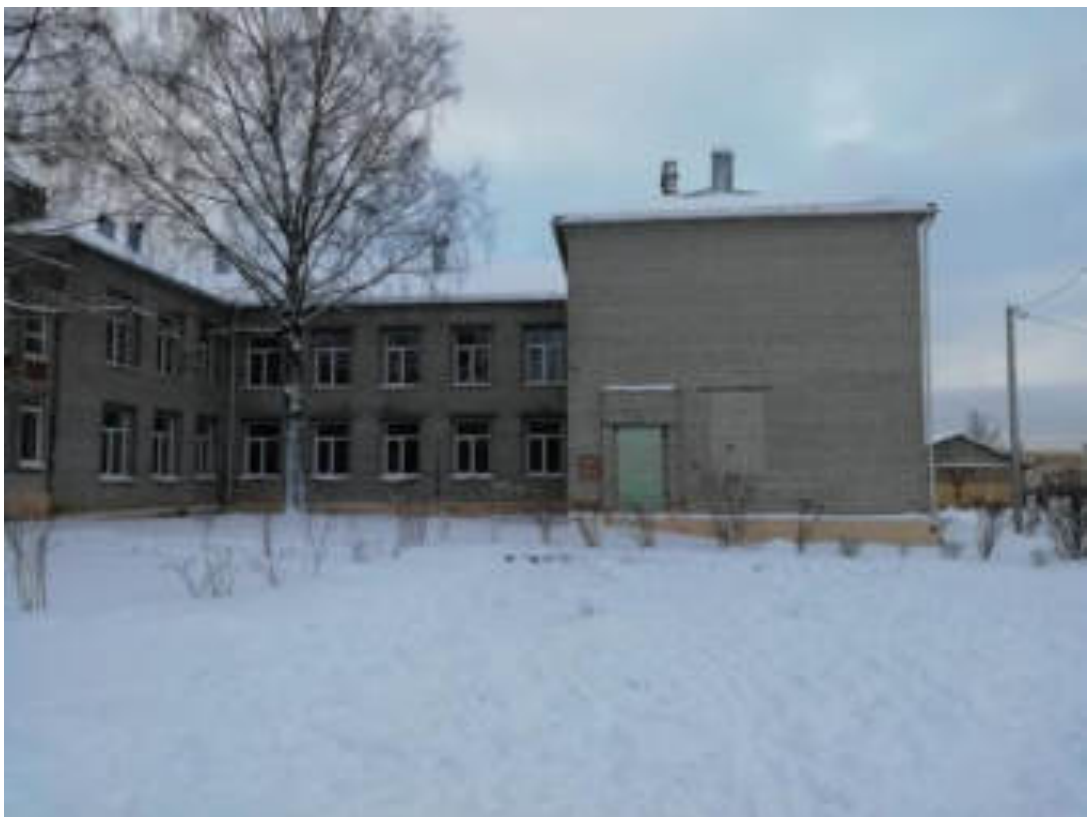
Фото 27. Здание школы корпус 1, северная сторона

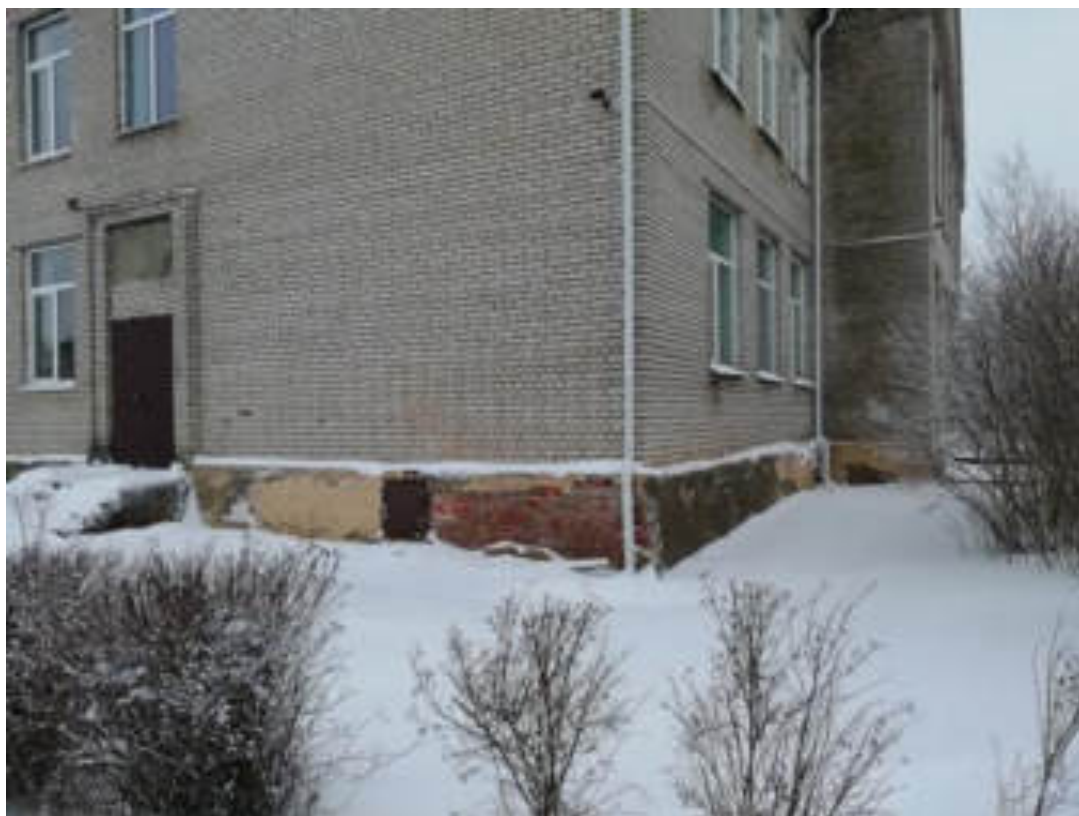
Ограждение лестницы 1 металлическое. Физический износ составляет до 40%. Техническое состояние ограждения лестницы 1 можно оценить, как **ограниченно работоспособное**.

Фото 29. Здание школы, корпус 1, западная сторона с переходом на южную.
Эвакуационный выход из корпуса 1 по лестнице 1.

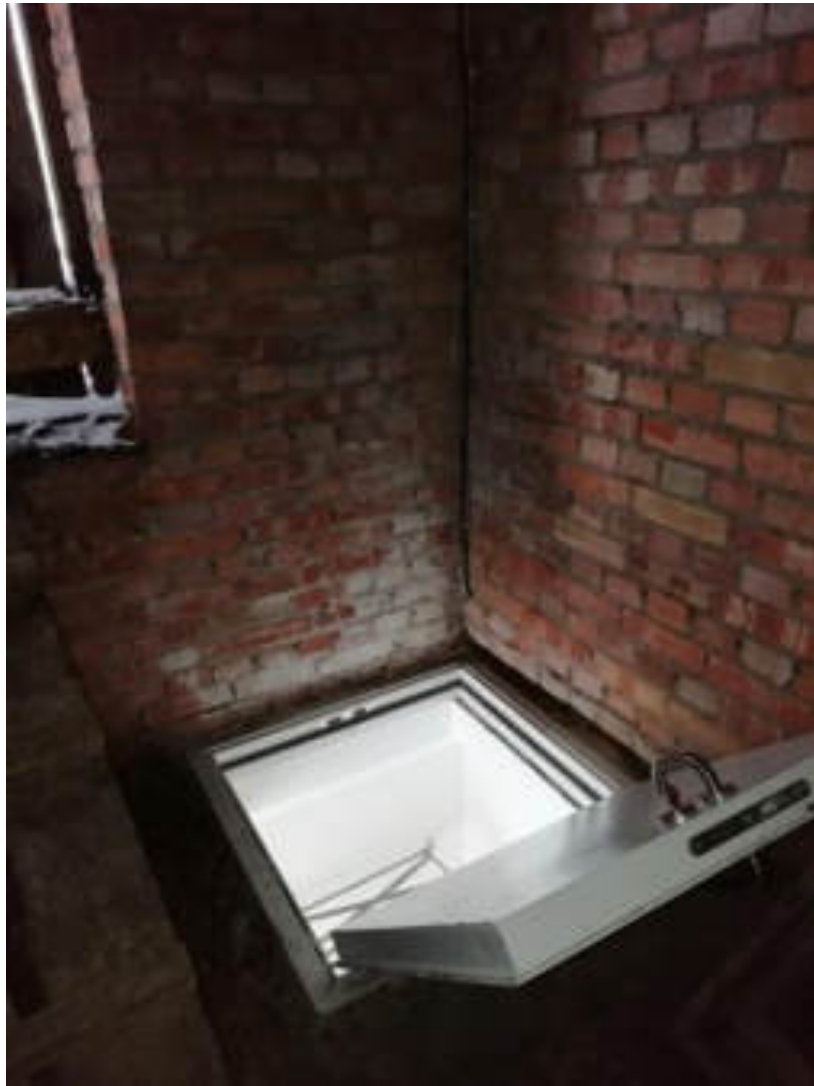
Фото 32. Люк выхода в чердачное помещение с лестницы 3 корпуса 2

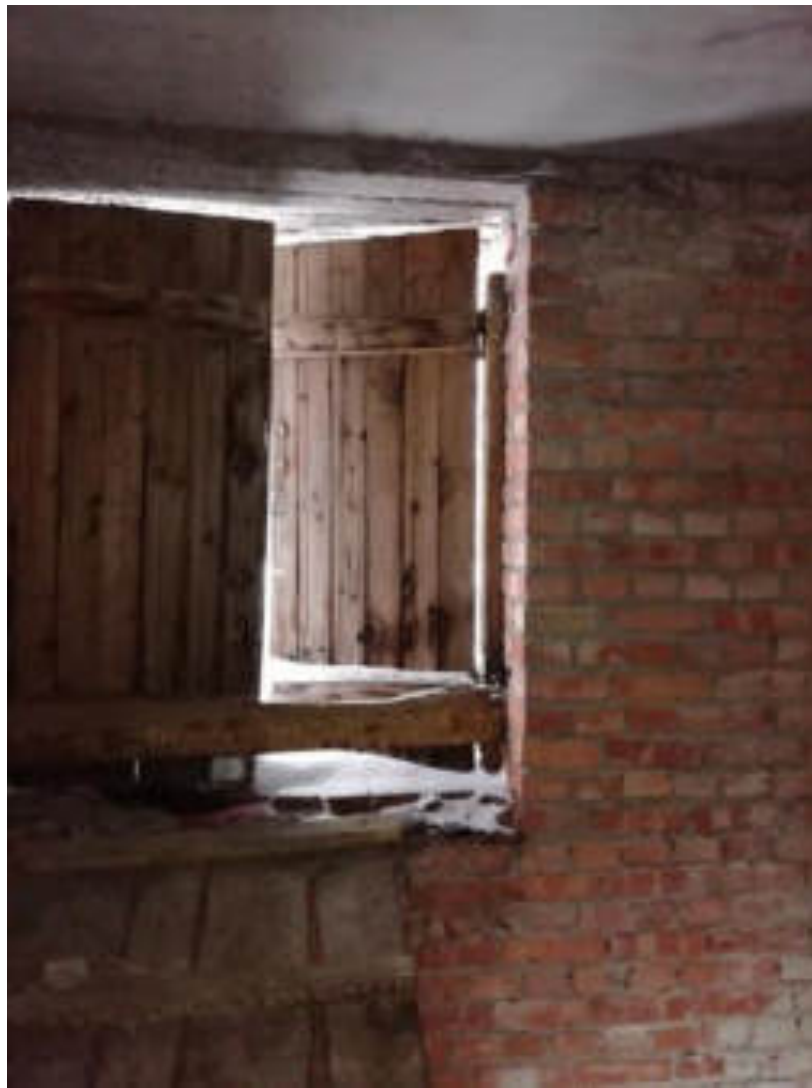
Фото 33. Выход на плоскую кровлю из чердачного помещения над лестницей 3 корпуса 2

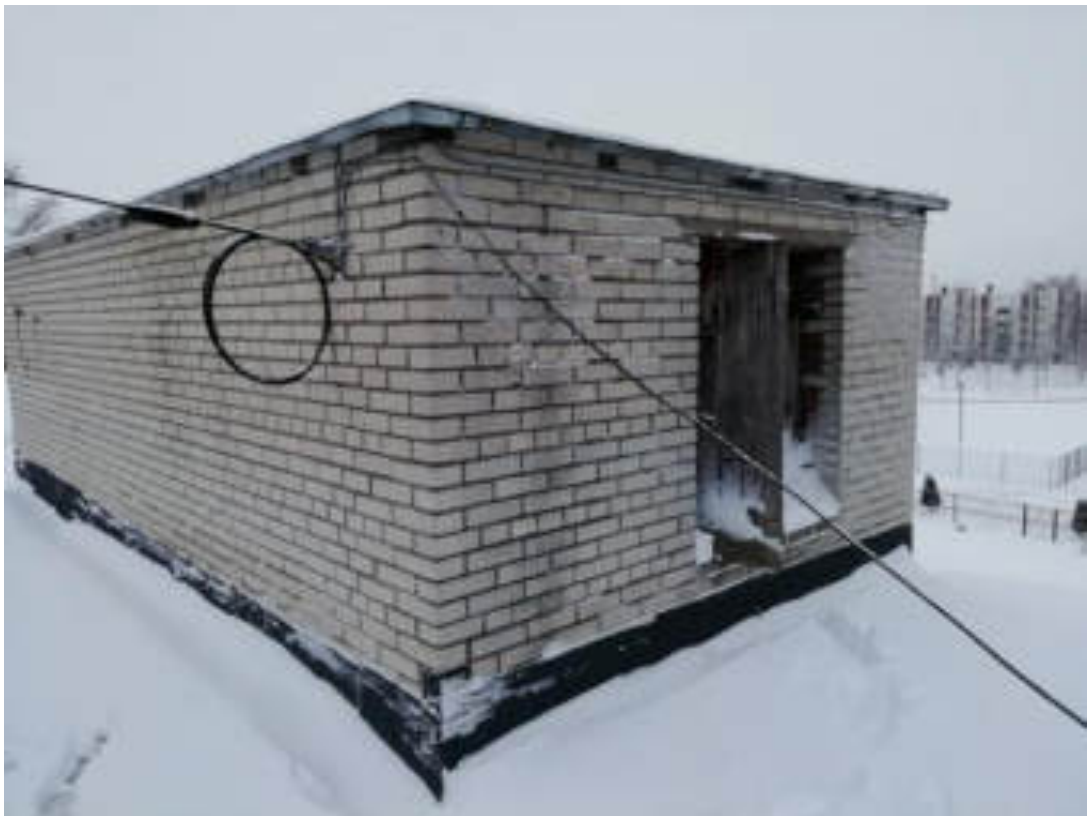
Фото 34. Помещение выхода на плоскую кровлю корпуса 2

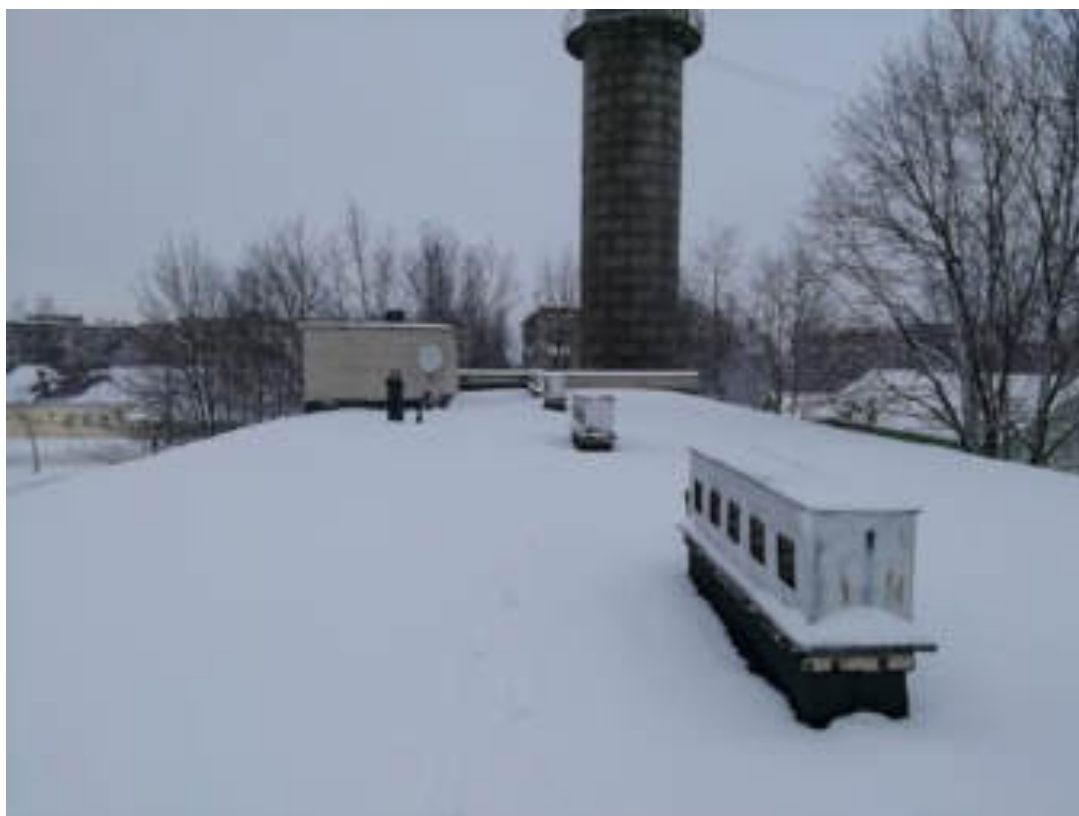
Фото 36. Плоская кровля корпуса 2

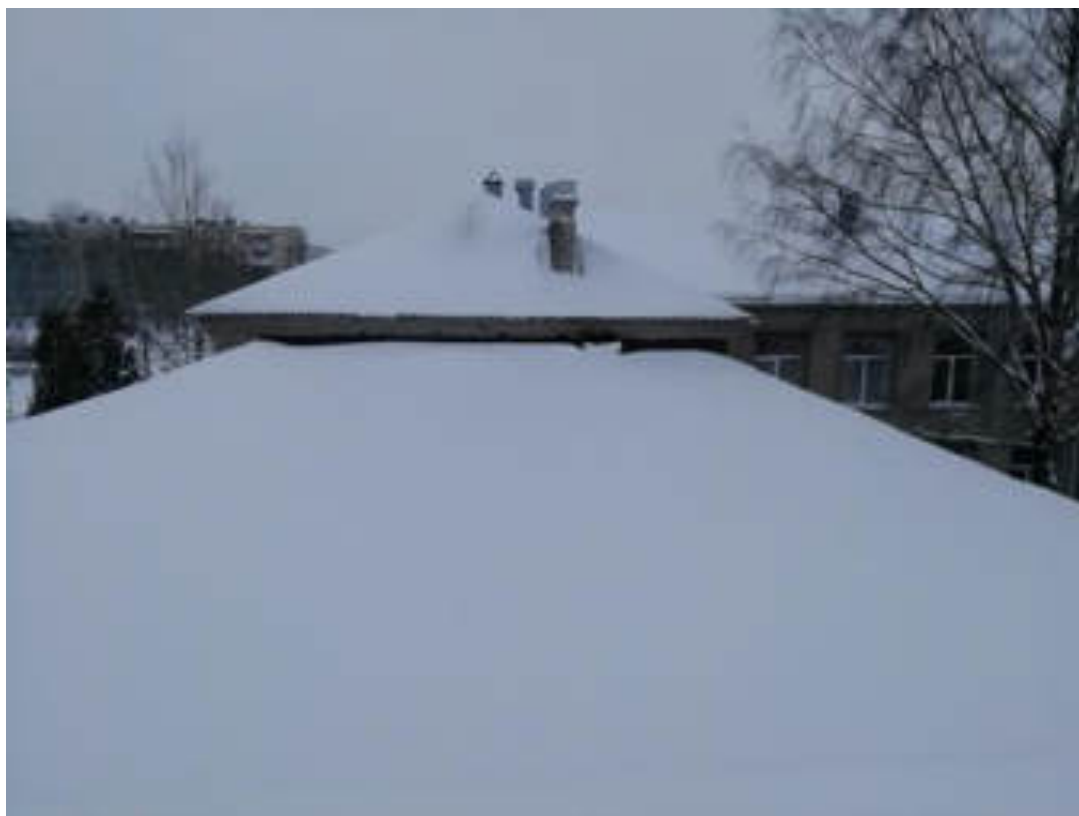
Фото 37. Участок плоской кровли перехода от корпуса 2 к корпусу 1.
Вид на двухскатную кровлю корпуса 1

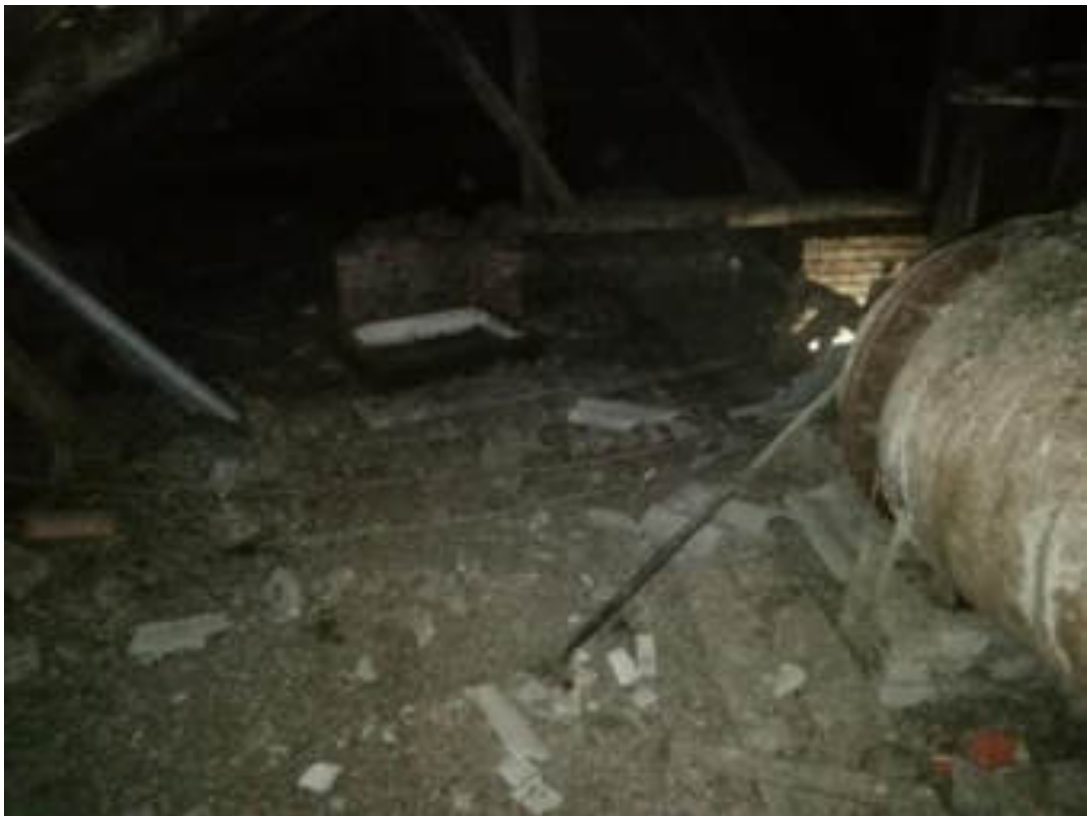
Фото 38. Чердачное помещение, корпус 1. Люк в чердачное помещение.
Строительный мусор

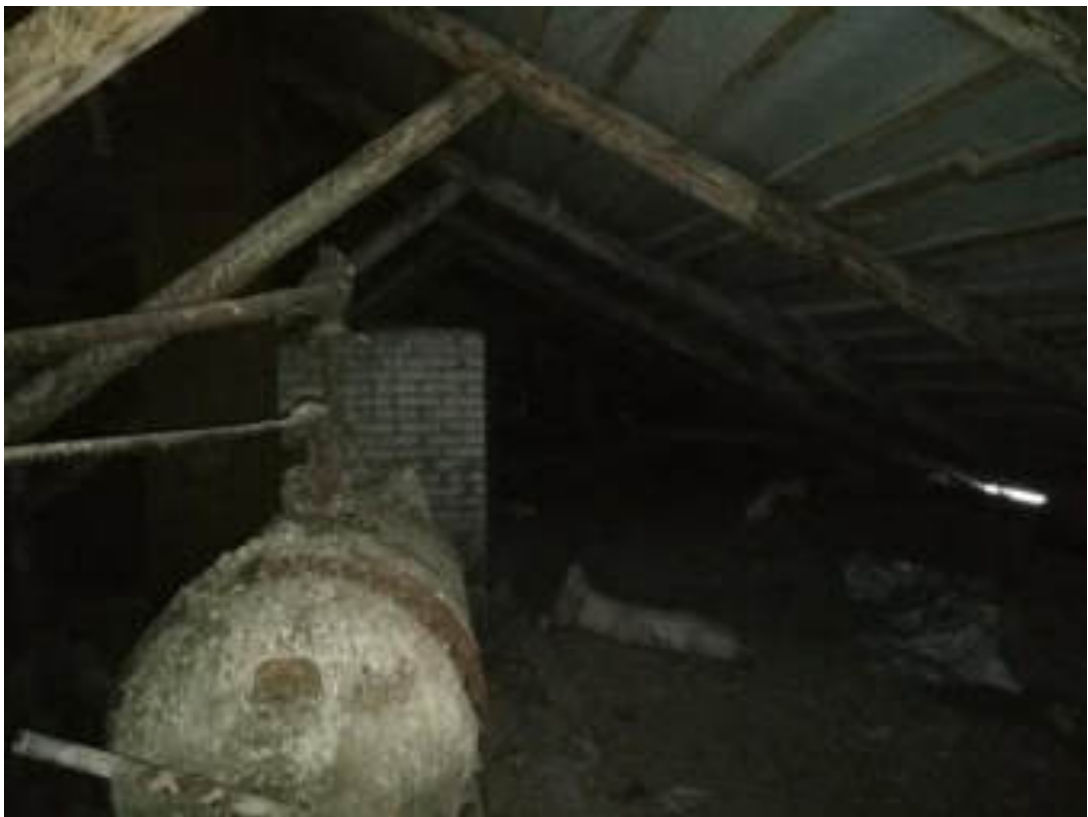
Фото 39. Чердачное помещение, корпус 1. Стропильная система

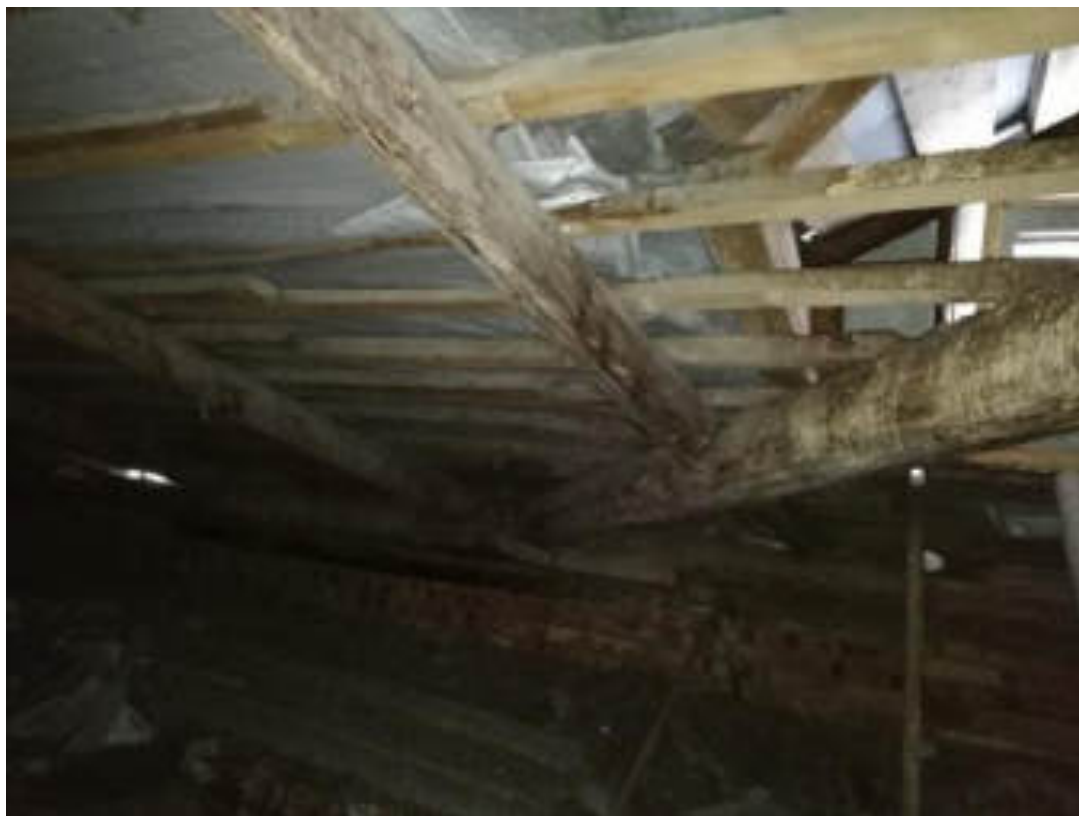
Крыша чердачная, двухскатная, по несущей деревянной стропильной системе. Чердак холодный. Деревянные конструкции крыши имеют следы намокания, в следствии протечек, и поражение гнилью мауэрлата и концов стропильных ног. Недостаточная длина кобылок. На чердаке имеется строительный мусор. Утепление перекрытия выполнено шлаком. Физический износ крыши составляет до 40%. Техническое состояние крыши можно оценить, как **ограниченно работоспособное**.

Фото 40. Чердачное помещение, корпус 1. Стропильная система, обрешётка, слуховое окно.
Старые следы намокания по деревянным конструкциям

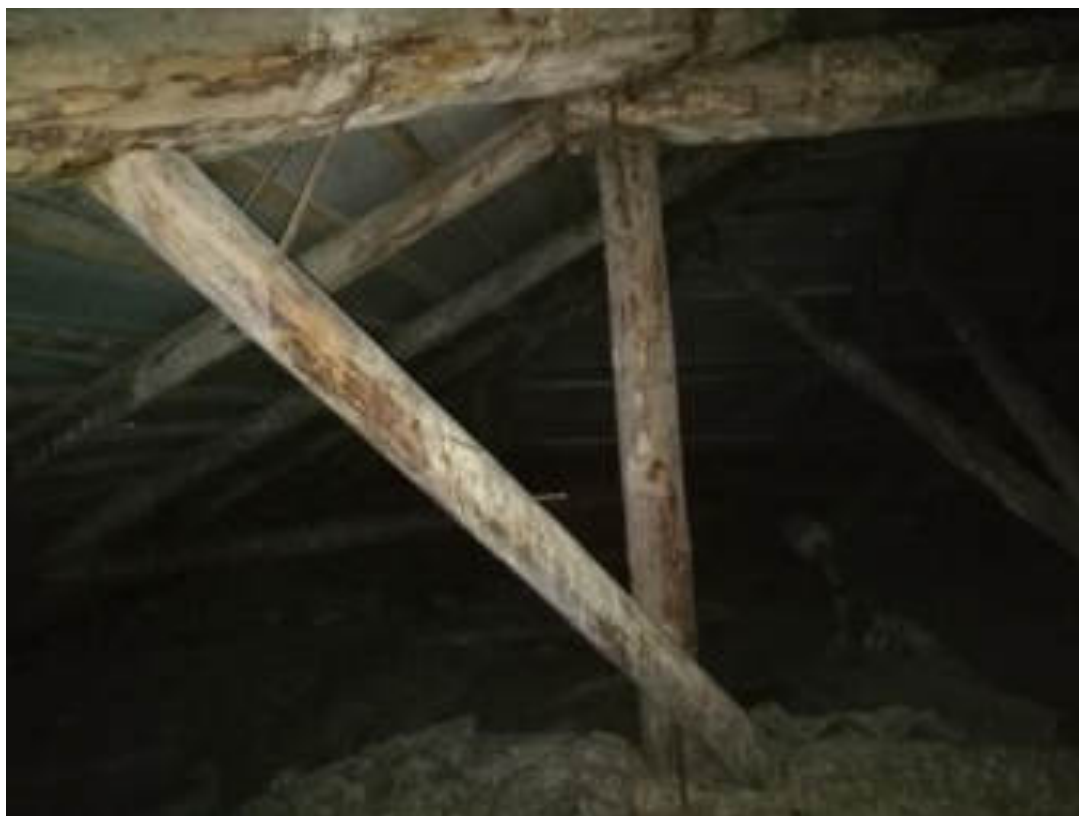
Фото 41. Чердачное помещение, корпус 1. Стропильная система

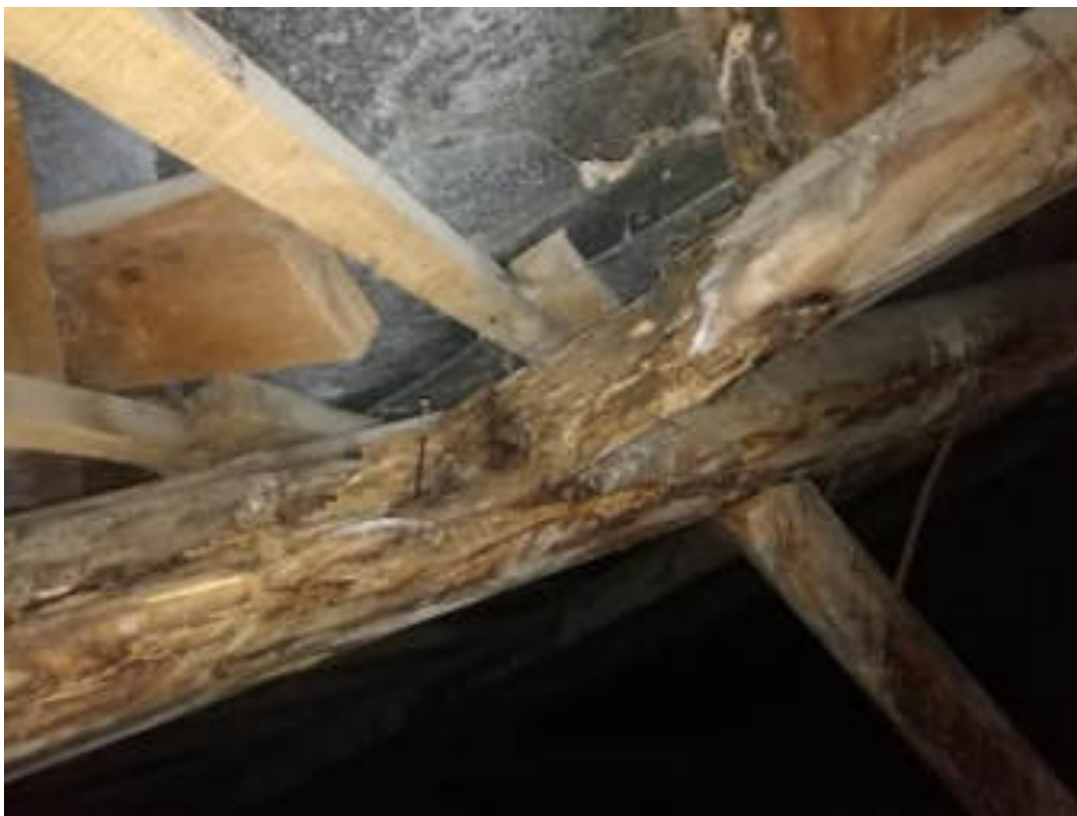
Фото 42. Чердачное помещение, корпус 1. Стропильная система.
Гнилые концы и участки стропил

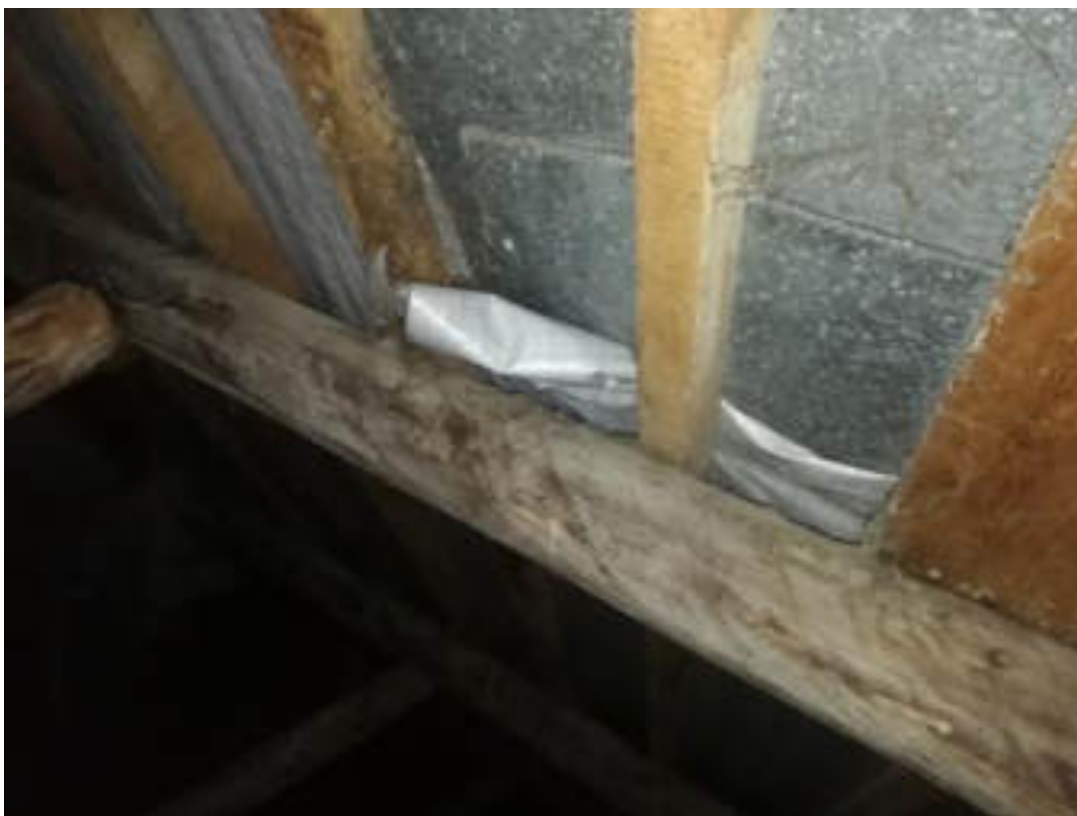
Фото 43. Чердачное помещение, корпус 1. Стропильная система, обрешётка. Некачественно уложенная ветрозащита

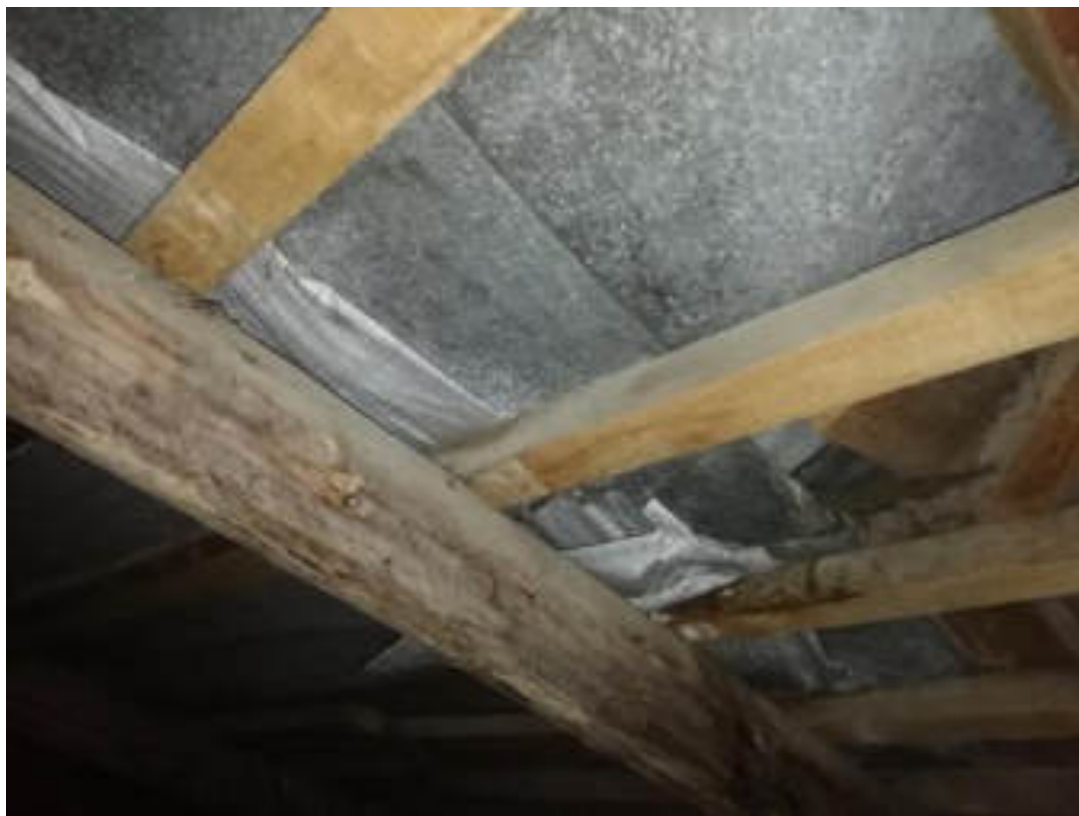
Фото 44. Чердачное помещение, корпус 1. Стропильная система, обрешётка. Следы намокания обрешётки. Некачественно уложенная ветрозащита

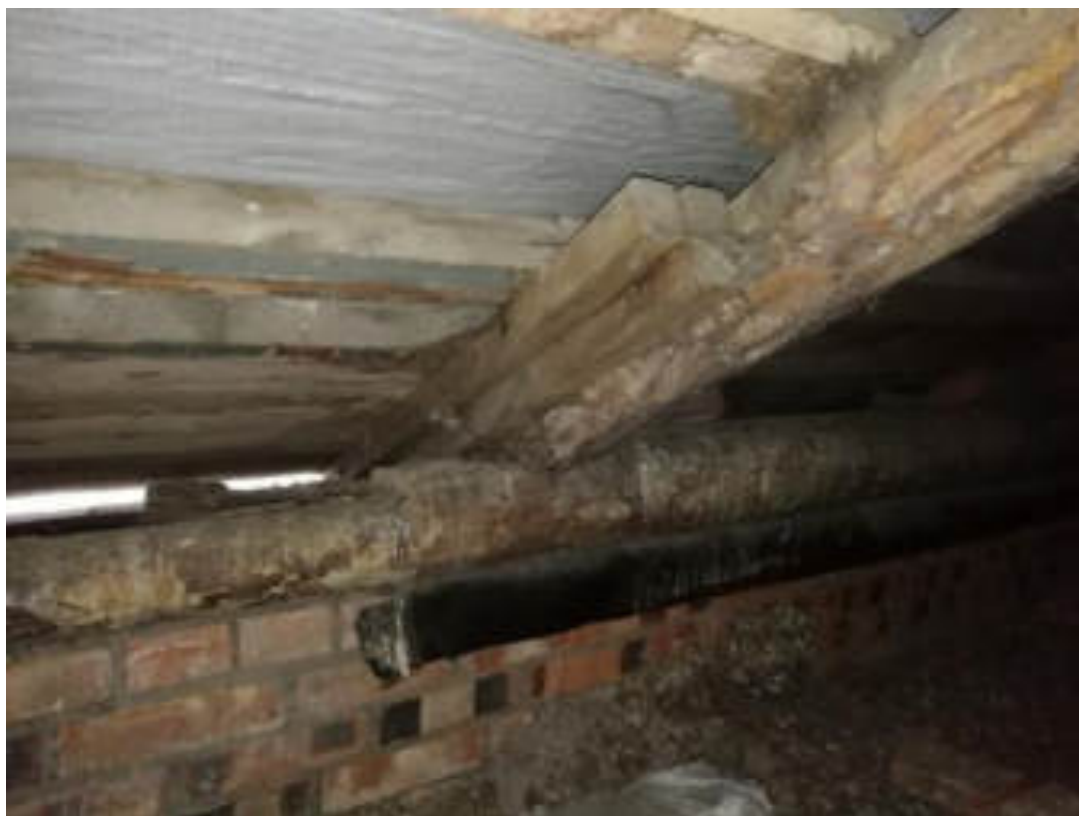
Фото 45. Чердачное помещение, корпус 1. Стропильная система, выпуска кобылок. Отсутствует участок гидроизоляции под мауэрлатом

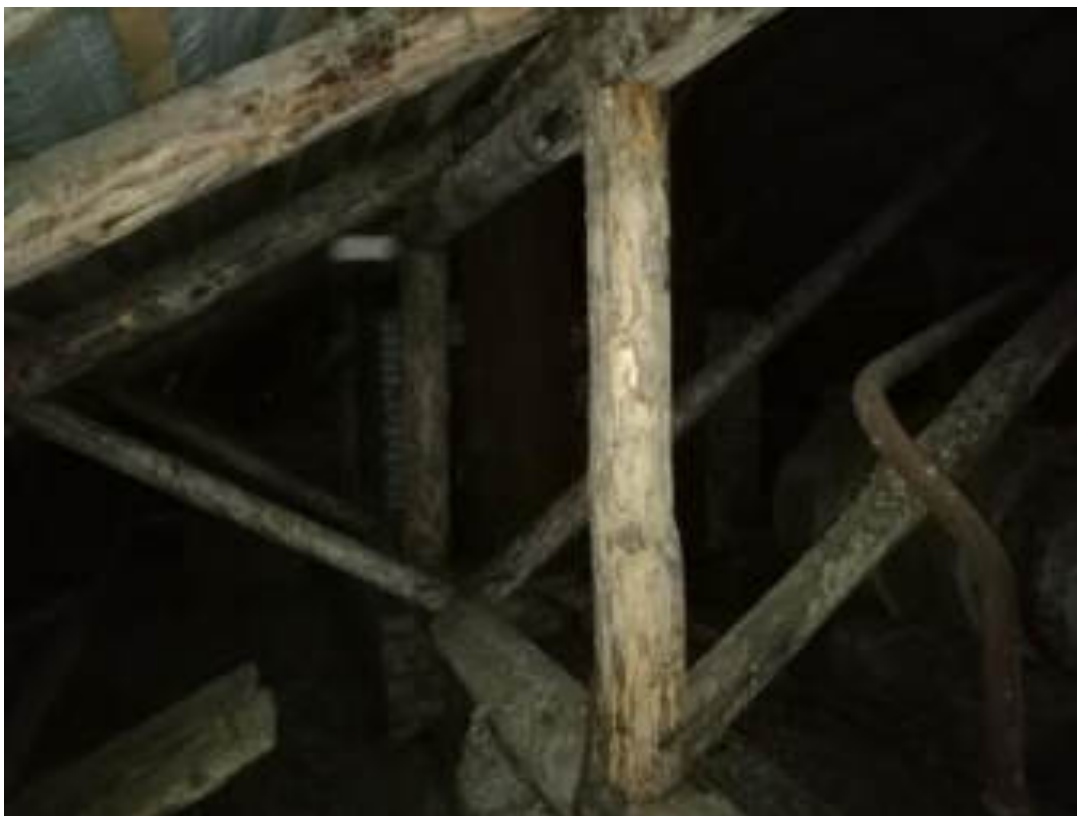
Фото 51. Чердачное помещение, корпус 1. Стропильная система, подпорные стойки и укосы под стропилами
