ТЕХНИЧЕСКОЕ ЗАКЛЮЧЕНИЕ

№ 181213/1-ТО

**ОБСЛЕДОВАНИЕ СТРОИТЕЛЬНЫХ КОНСТРУКЦИЙ ЗДАНИЯ,
РАСПОЛОЖЕННОГО ПО АДРЕСУ:**

Ленинградская обл., Тосненский р-н, г.п. Федоровское, ул. Почтовая, д.1

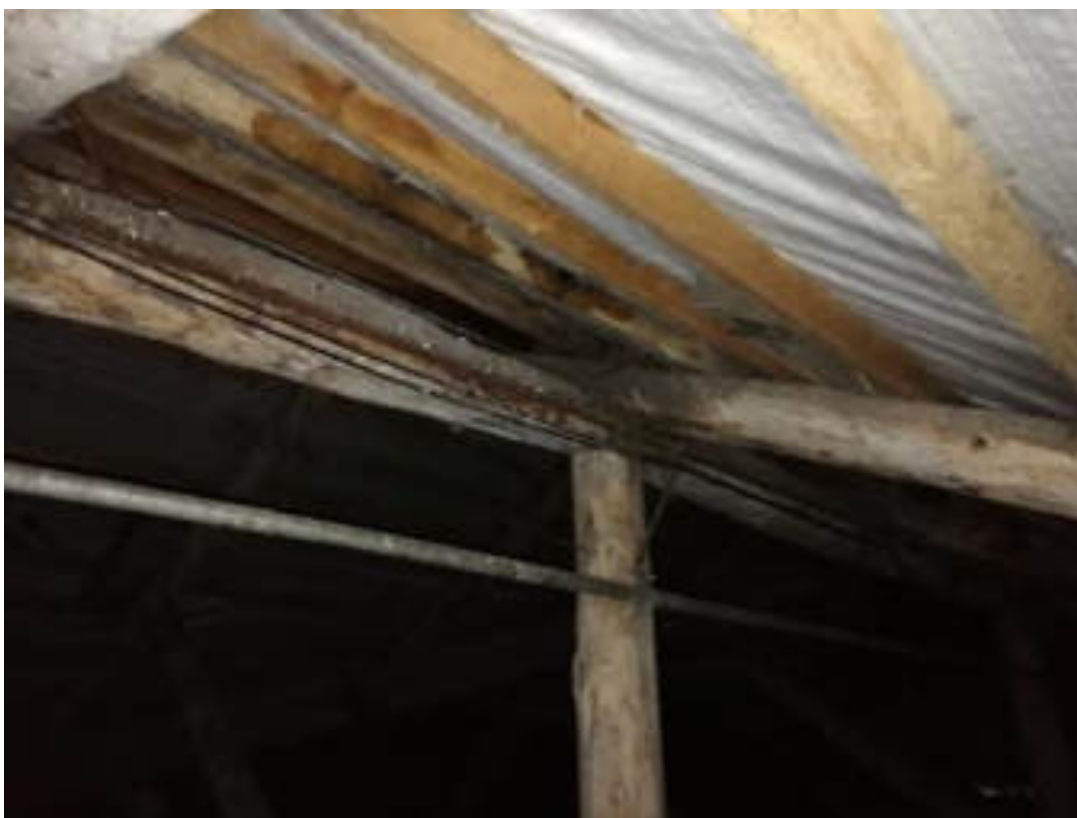
Крыша чердачная, двухскатная, по несущей деревянной стропильной системе. Чердак холодный. Деревянные конструкции крыши имеют следы намокания, в следствии протечек, и поражение гнилью мауэрлата и концов стропильных ног. Недостаточная длина кобылок. На чердаке имеется строительный мусор. Утепление перекрытия выполнено шлаком. Физический износ крыши составляет до 40%. Техническое состояние крыши можно оценить, как **ограниченно работоспособное**.

Фото 52. Чердачное помещение, корпус 1. Стропильная система, обрешётка. Старые и свежие следы намокания деревянных конструкций

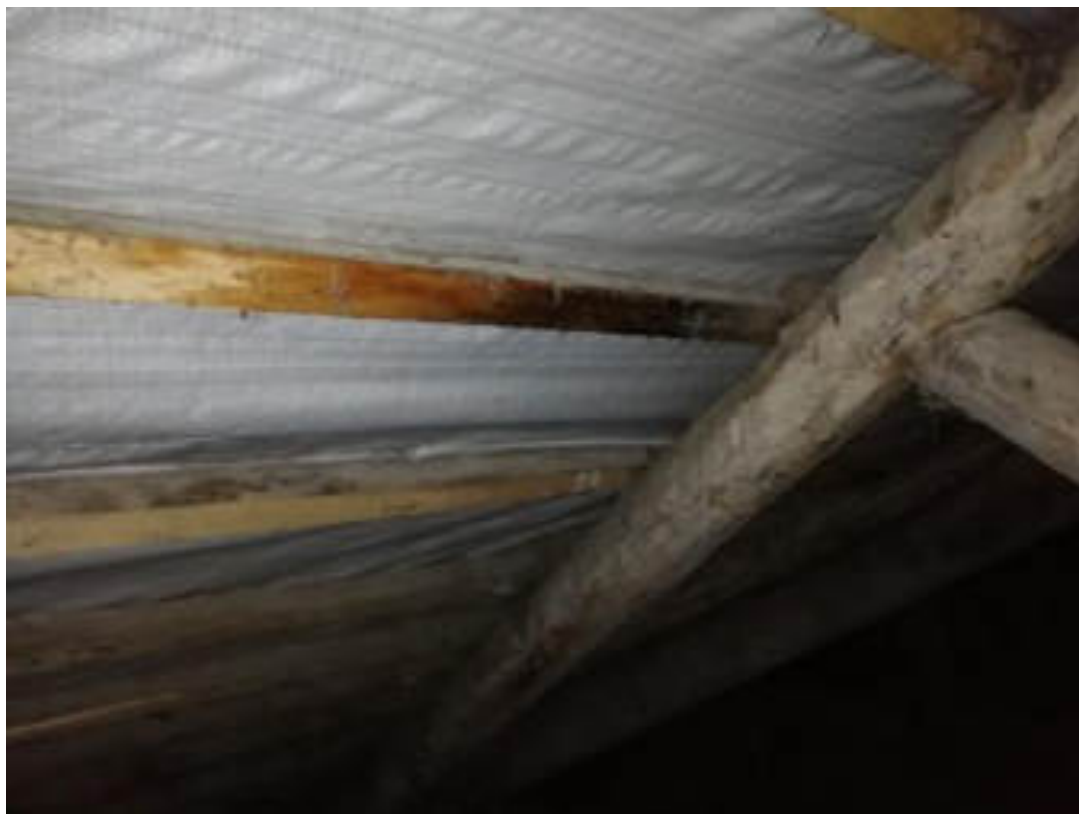
Фото 53. Чердачное помещение, корпус 1. Стропильная система, обрешётка.
Свежие следы намокания деревянных конструкций

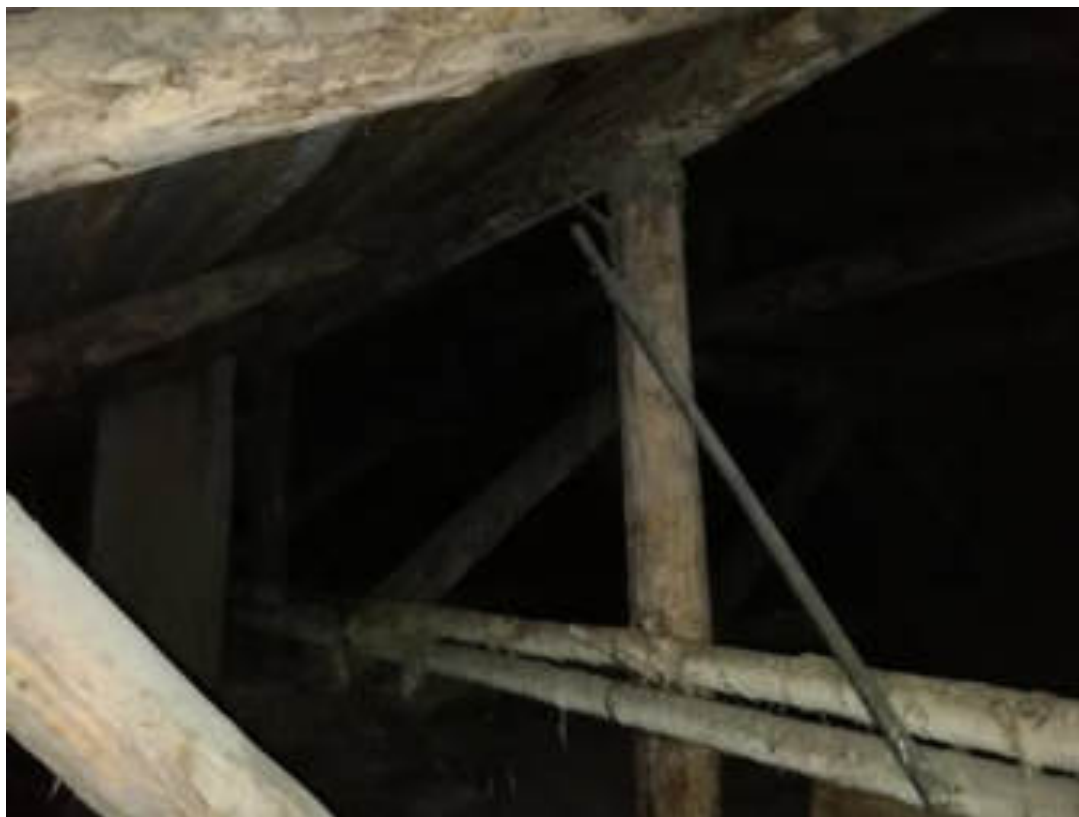
Фото 57. Чердачное помещение, корпус 1. Стропильная система

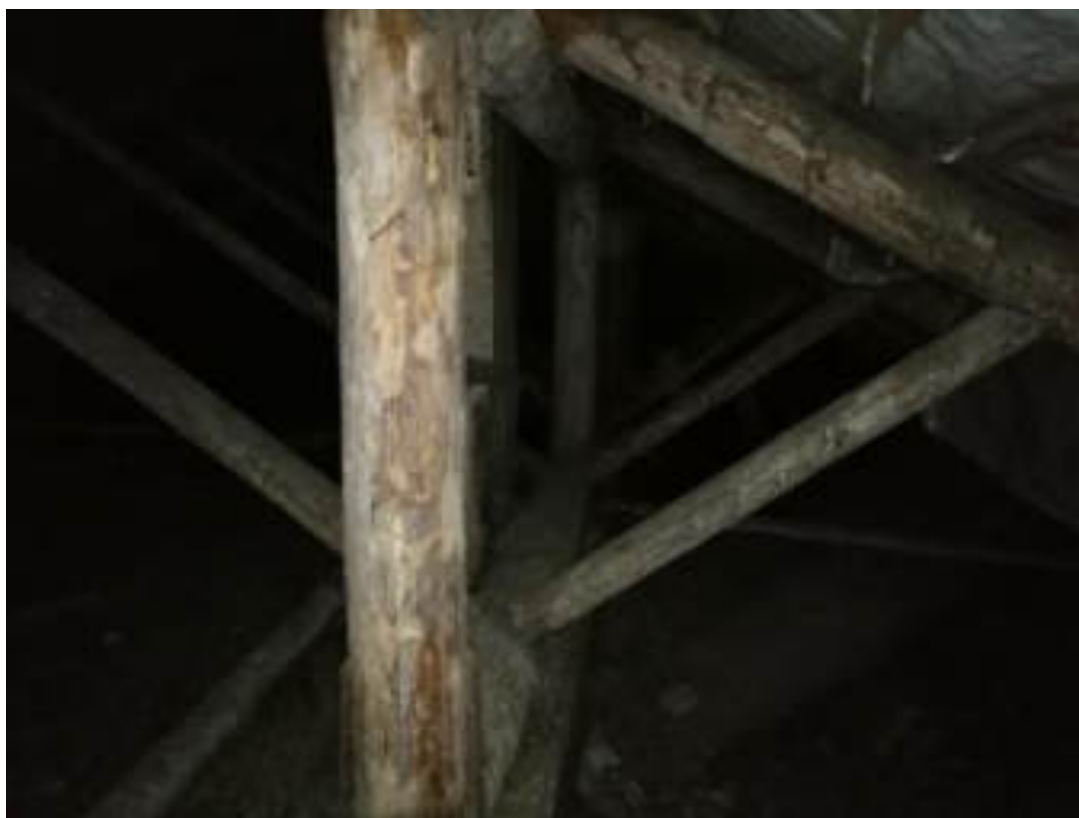
Фото 58. Чердачное помещение, корпус 1. Стропильная система, стойки, укосы

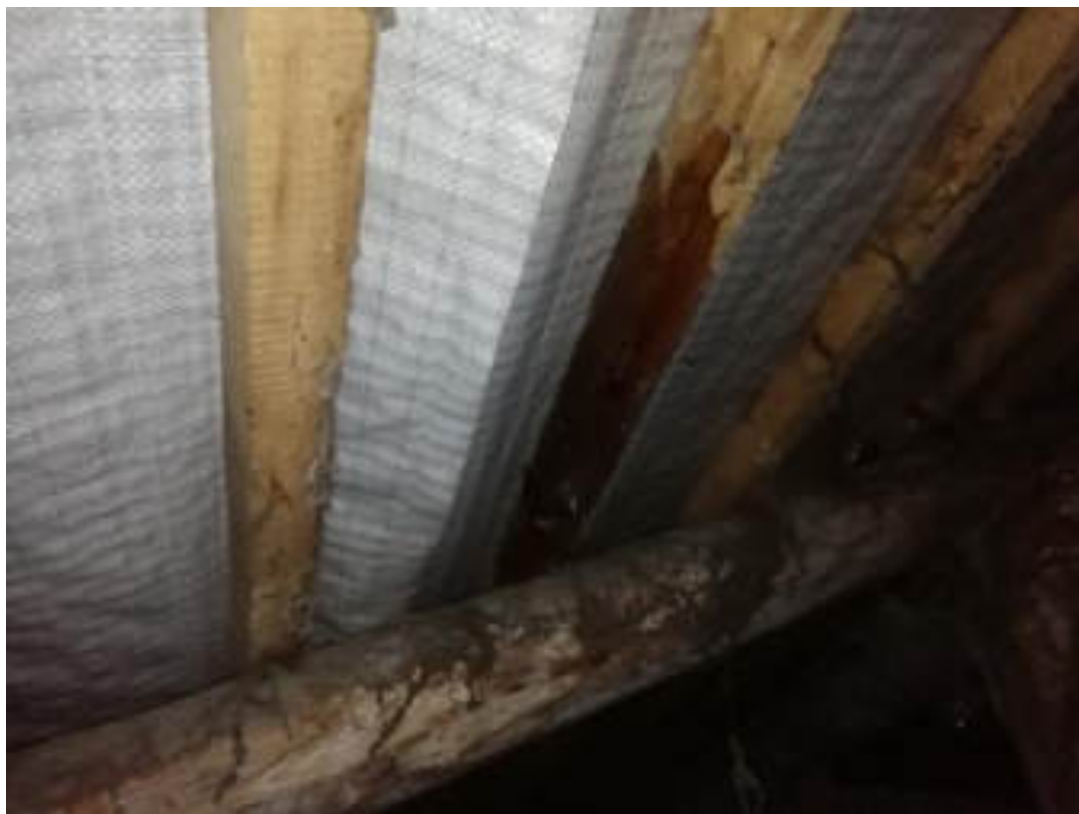
Фото 59. Чердачное помещение, корпус 1. Стропильная система, обрешётка.
Старые и свежие следы намокания деревянных конструкций

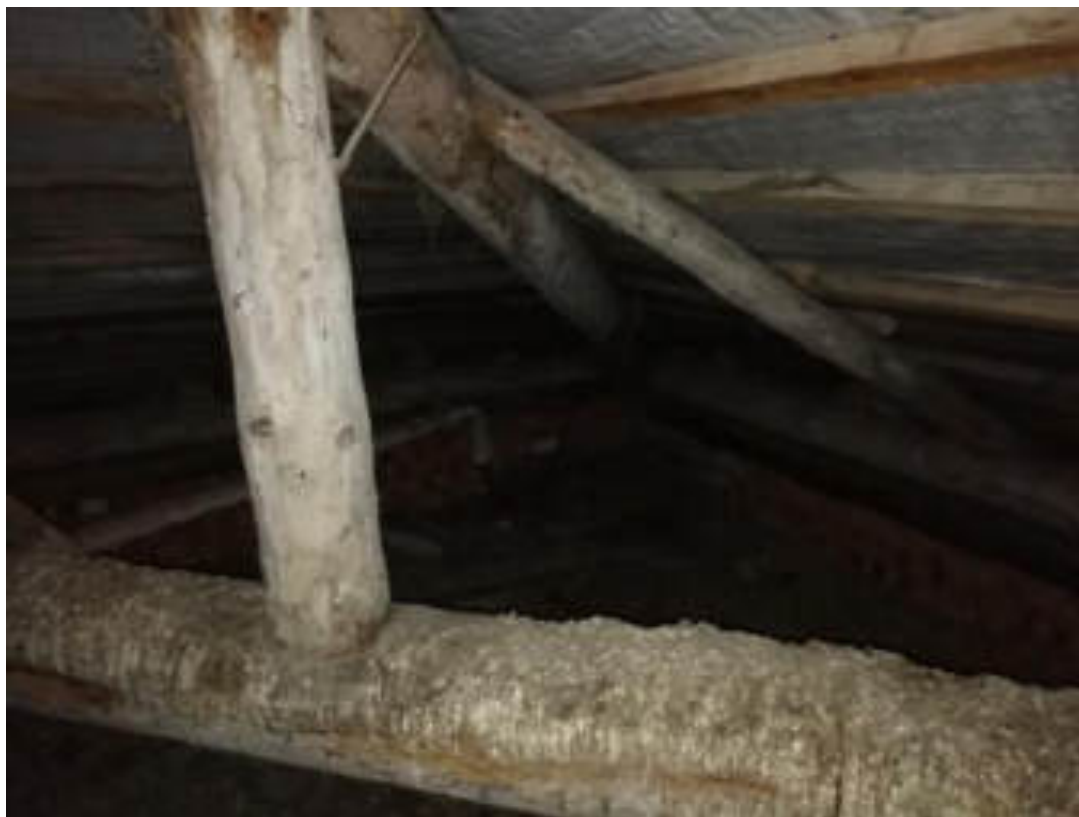
Фото 61. Чердачное помещение, корпус 1. Стропильная система, обрешётка

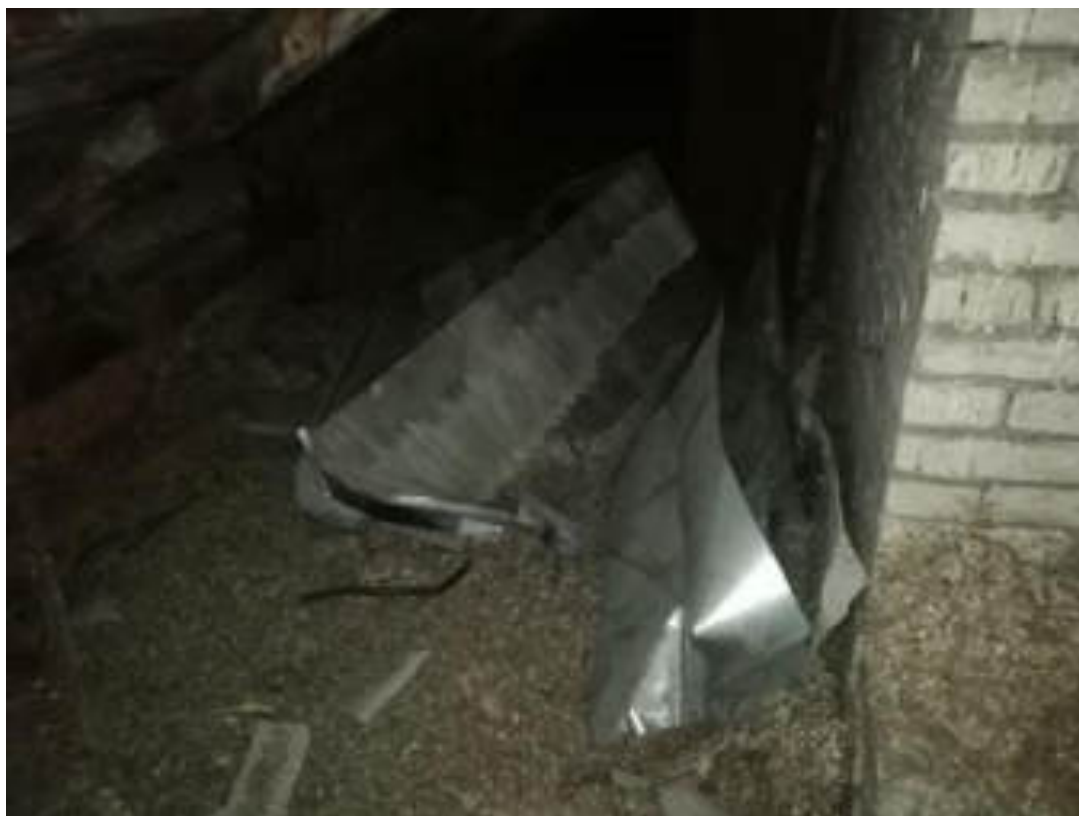
Фото 62. Чердачное помещение, корпус 1. Строительный мусор

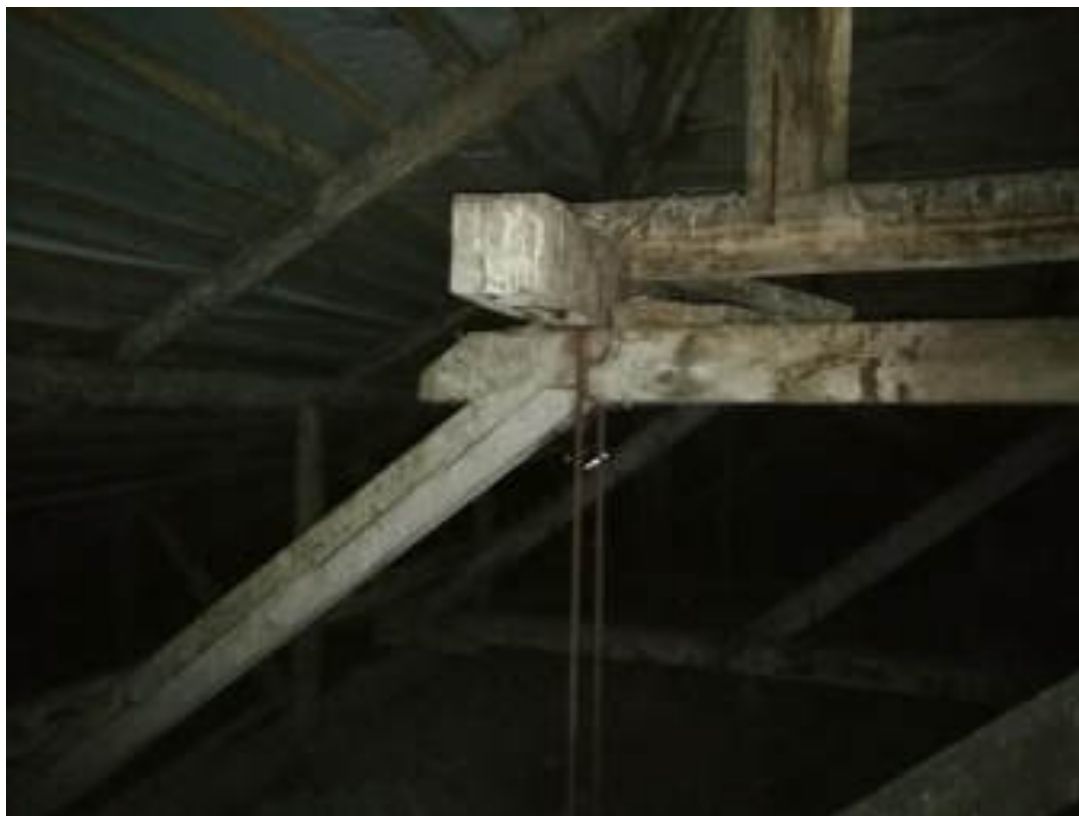
Фото 65. Чердачное помещение, корпус 1. Стропильная система.
Старые следы намокания деревянных конструкций

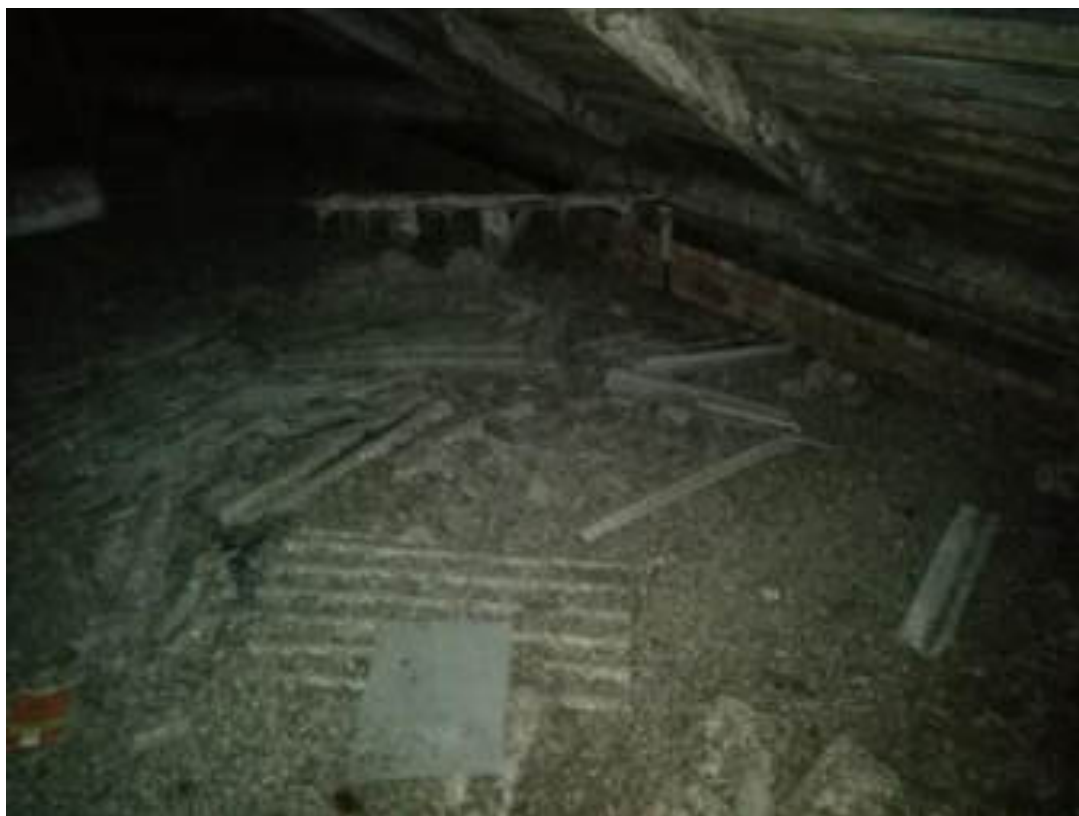
Фото 66. Чердачное помещение, корпус 1. Строительный мусор

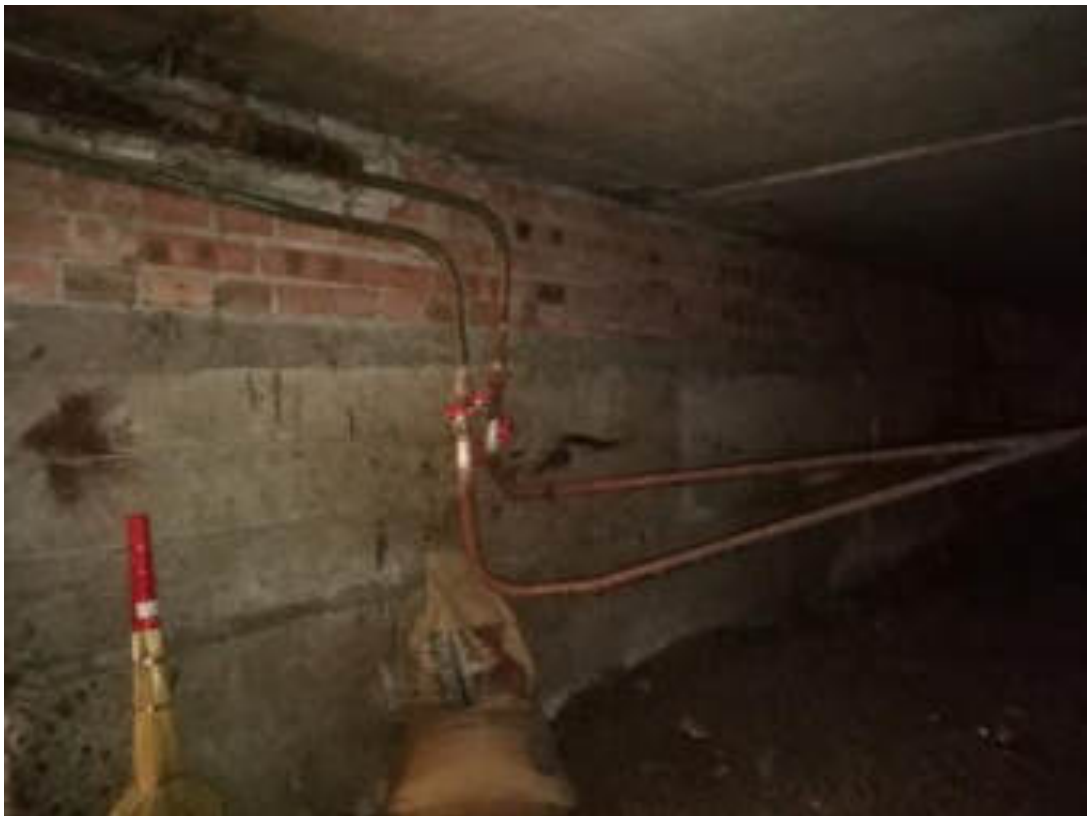
Фото 67. Подвал корпуса 2. Фундамент здания. Плиты перекрытия над подвалом

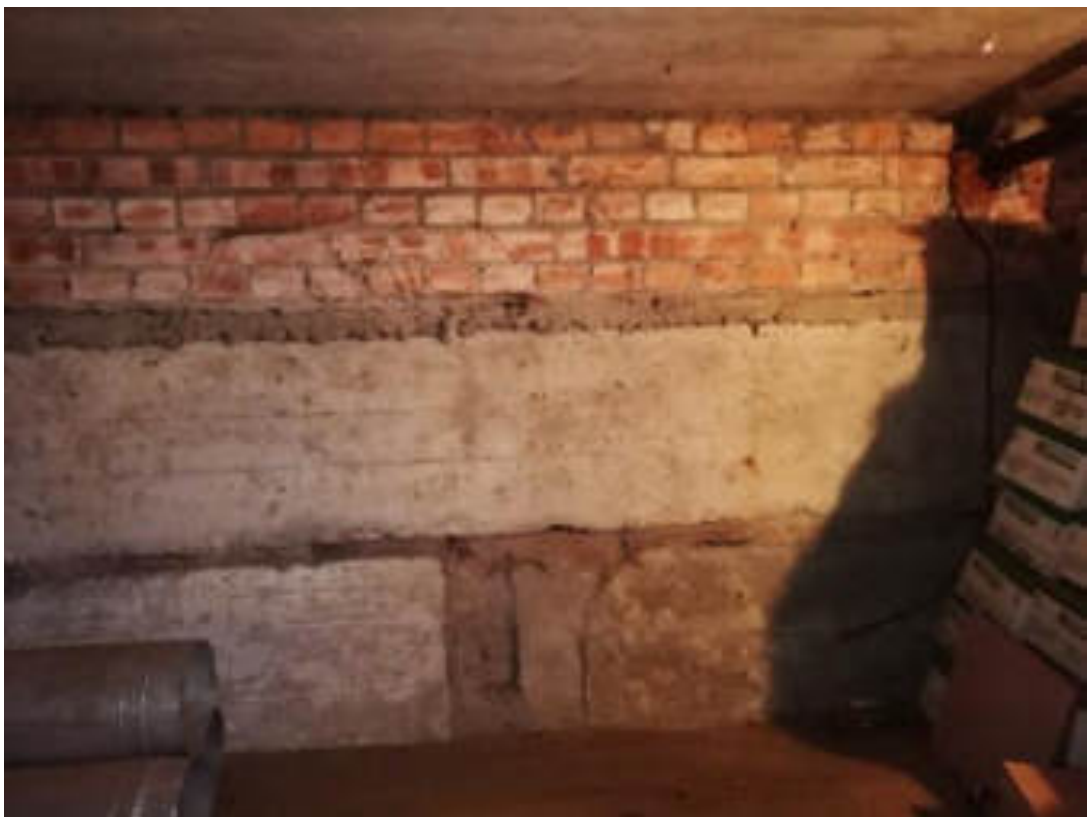
Фото 68. Подвал корпуса 2. Фундамент здания. Плиты перекрытия над подвалом

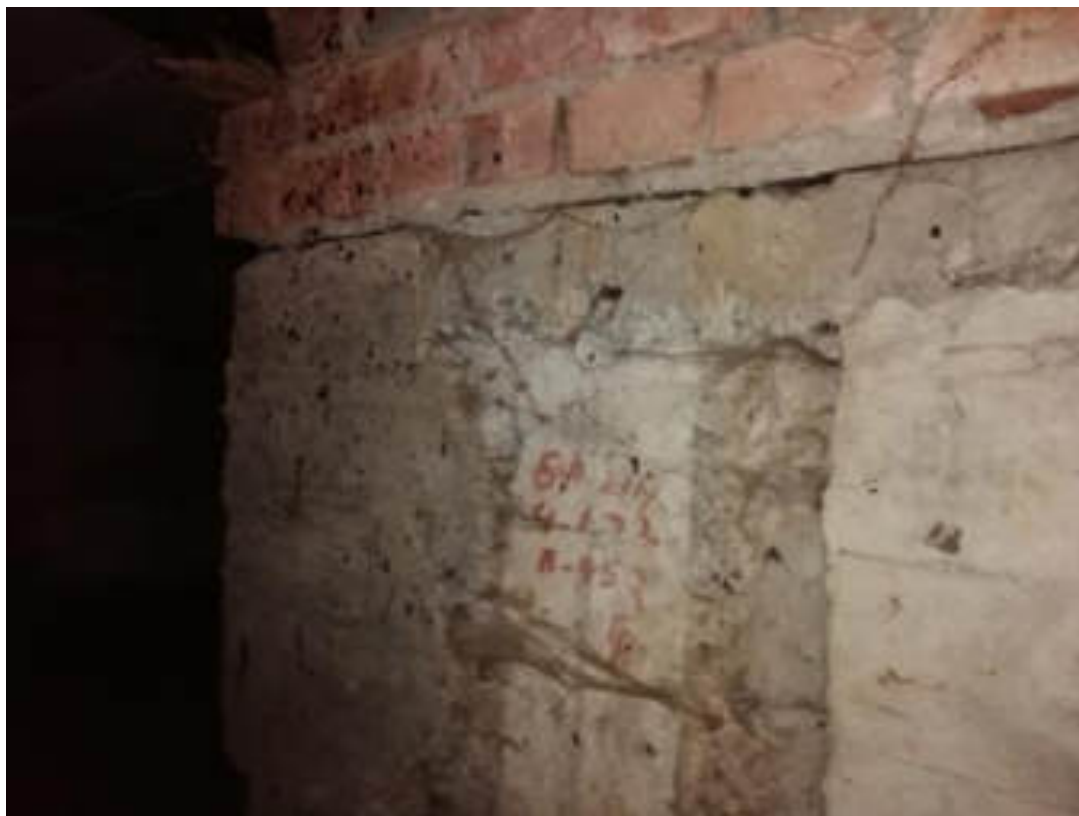
Фото 69. Подвал корпуса 2. Фундамент здания

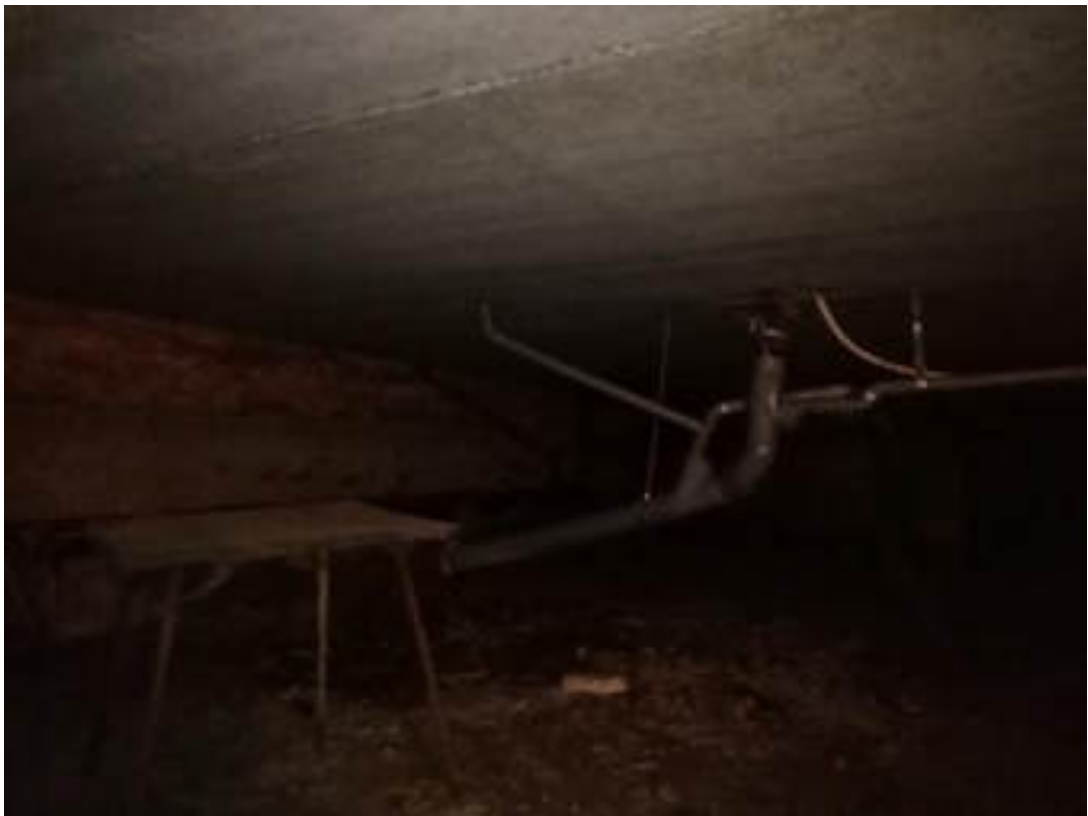
Полы в подвале корпуса 2 бетонные по грунту, в подвале корпуса 1 земляные. Бетонные полы здания, в том числе облицованные керамогранитом, в удовлетворительном состоянии. Провалов не обнаружено, имеются незначительные трещины, выбоины и неровности.

Фото 71. Подвал корпуса 2. Фундамент здания. Плиты перекрытия над подвалом. Полы

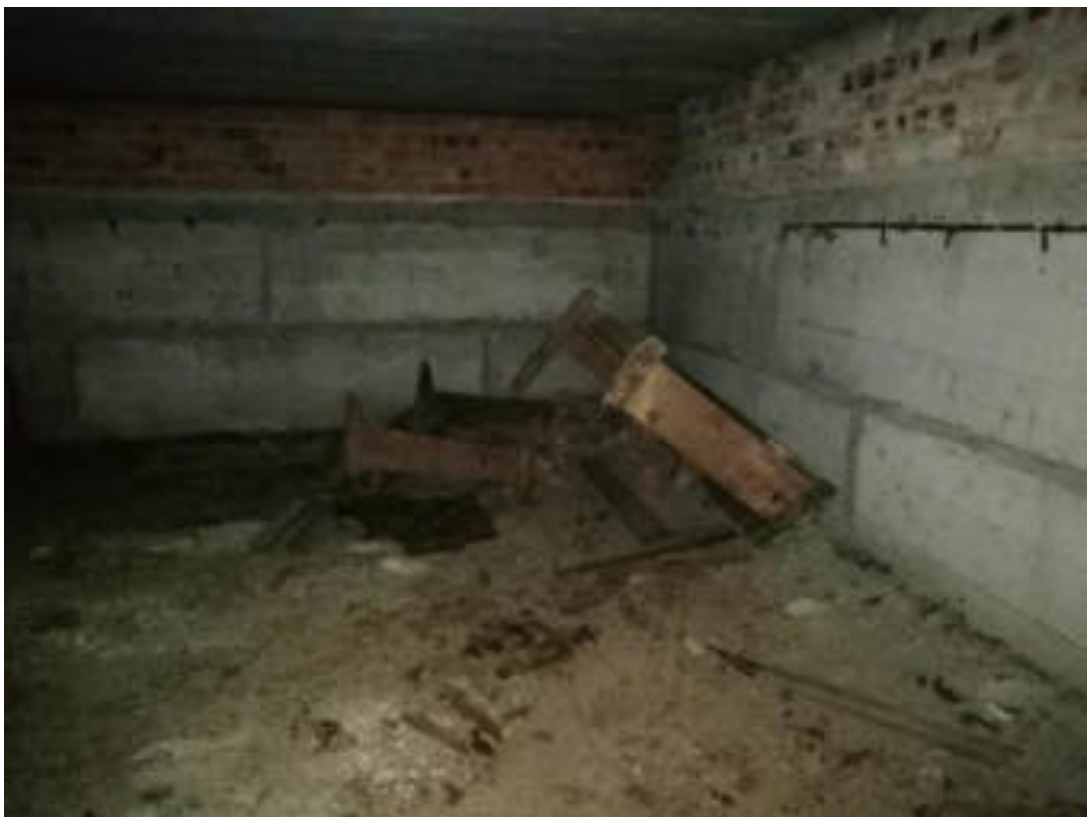
Фото 72. Подвал корпуса 2. Фундамент здания. Полы. Строительный мусор

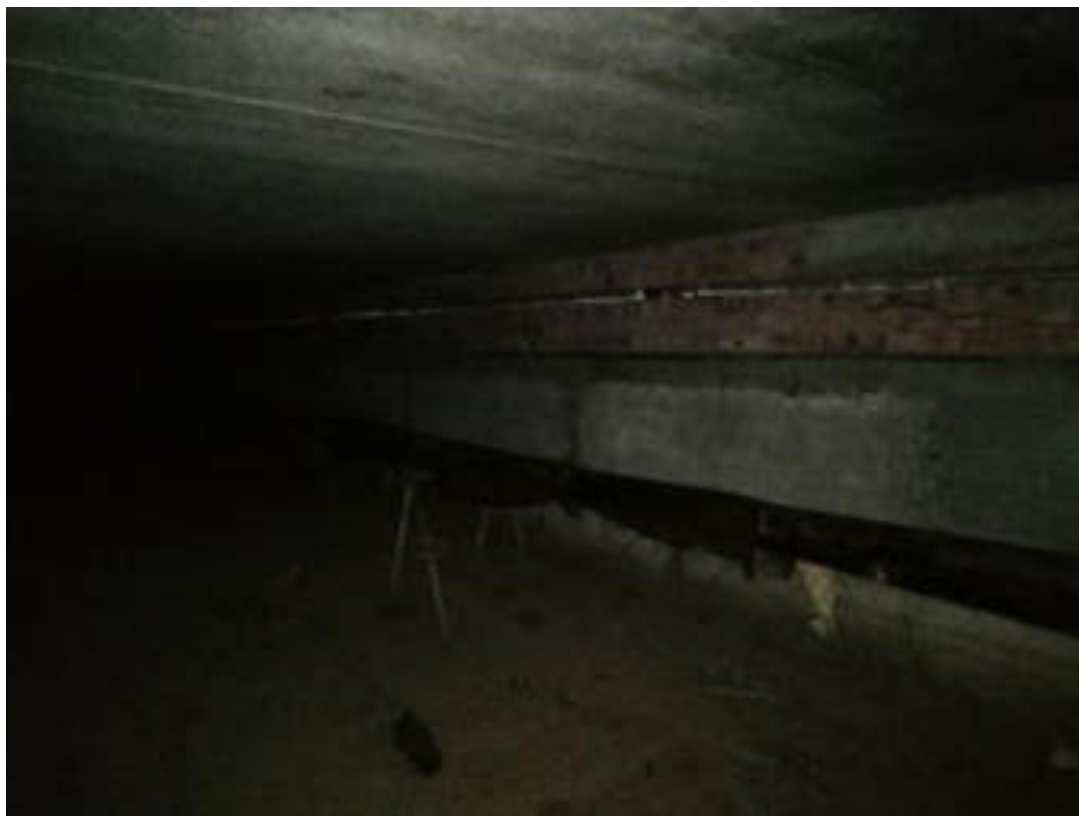
Фото 73. Подвал корпуса 2. Фундамент здания. Плиты перекрытия над подвалом. Полы

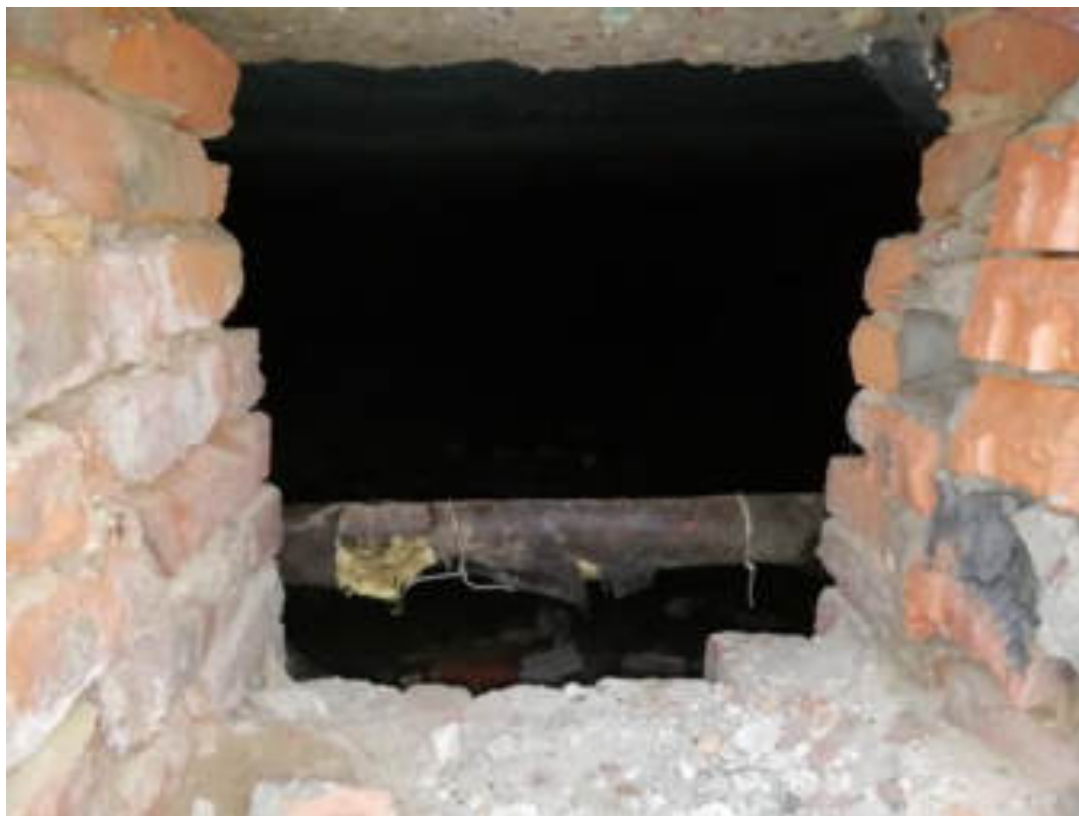
Фото 74. Люк и лаз в подвал корпуса 1 через фундамент здания

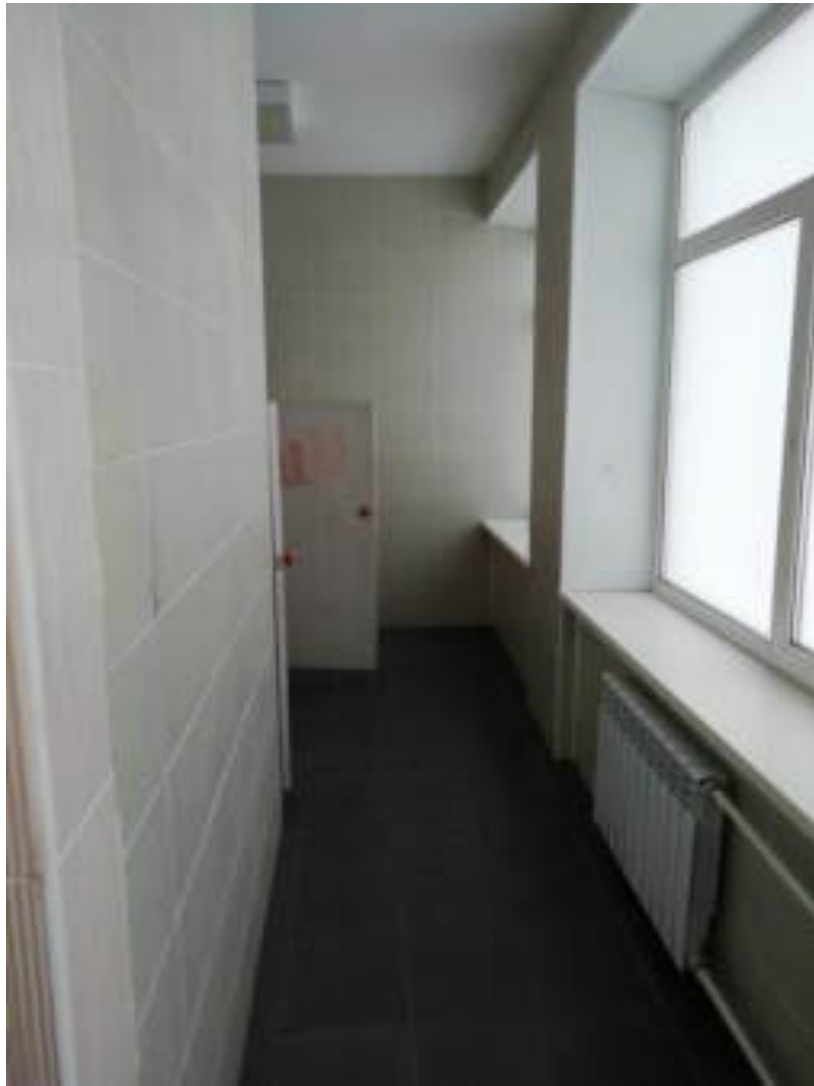
Фото 88. Санузел. 2-ой этаж школы

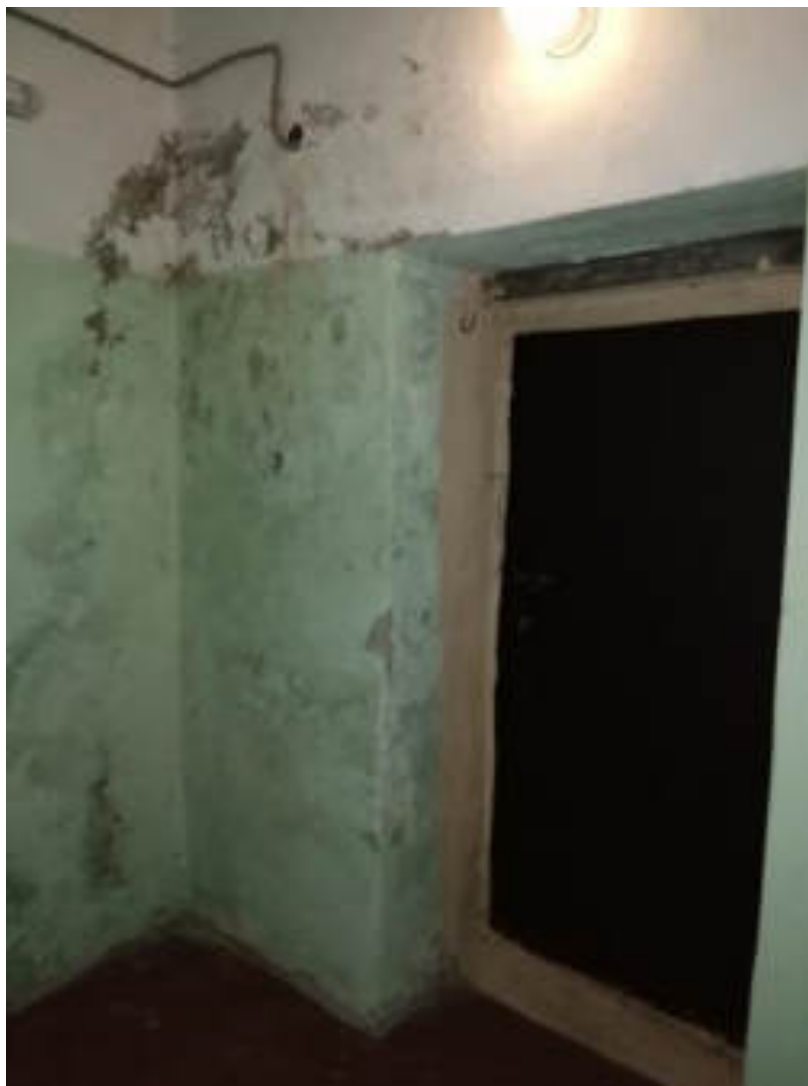
Фото 90. Лестница 2 корпус 2. Железобетонные лестничные марши и площадки

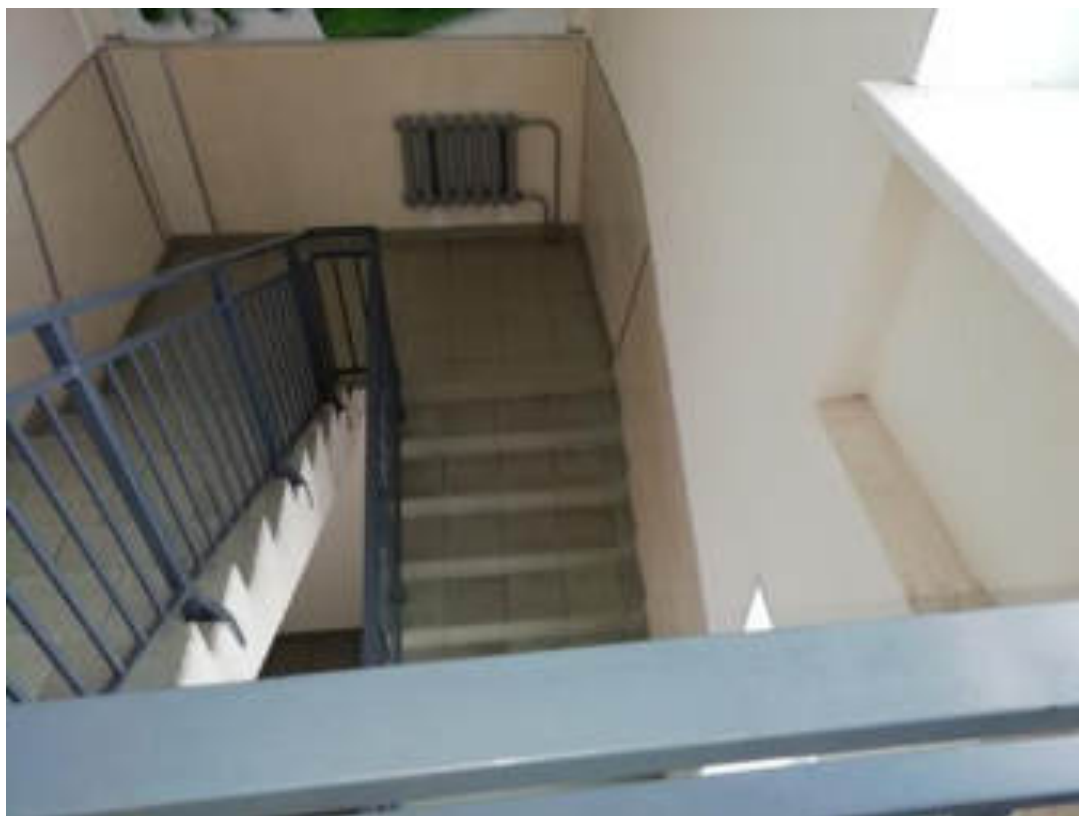
Фото 92. Лестница 2 корпус 2. Железобетонные лестничные марши и площадки

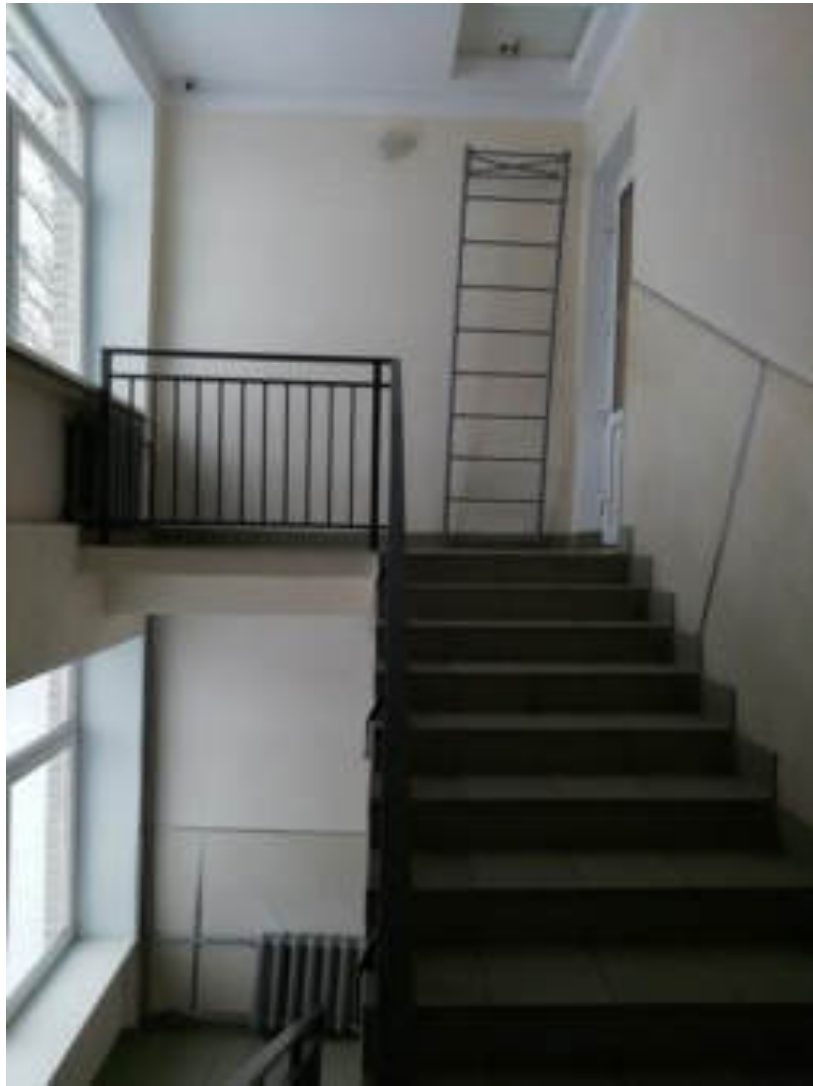
Фото 93. Лестница 3 корпус 2. Железобетонные лестничные марши и площадки, облицованные керамогранитом

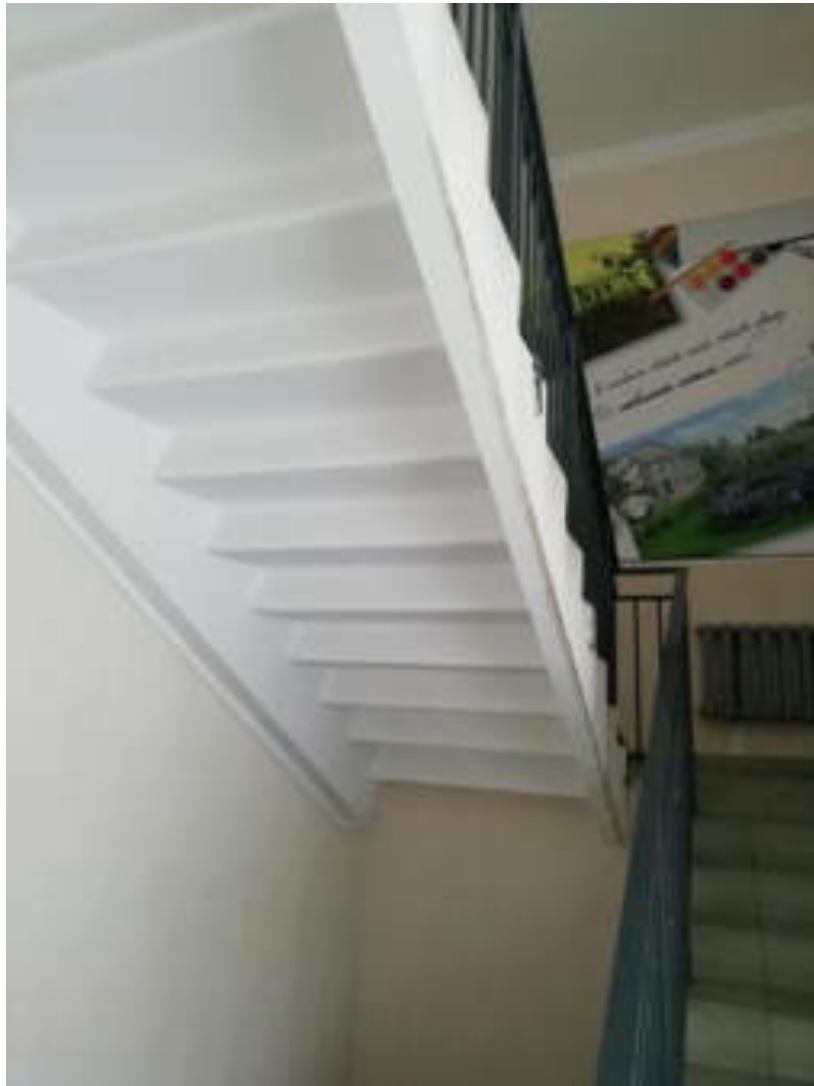
Фото 94. Лестница 2 корпус 2. Лестница выхода на плоскую кровлю

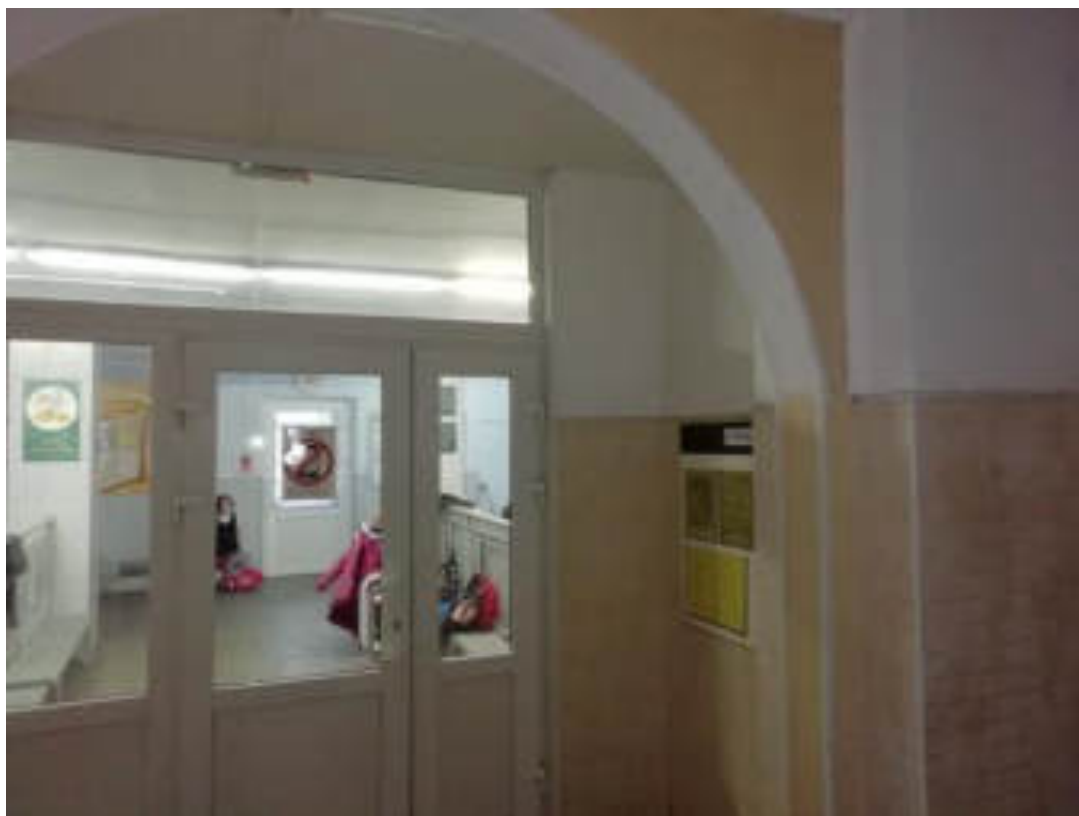
Фото 97. Входная зона главного входа. Выход в тамбур. Дверной блок из ПВХ профиля

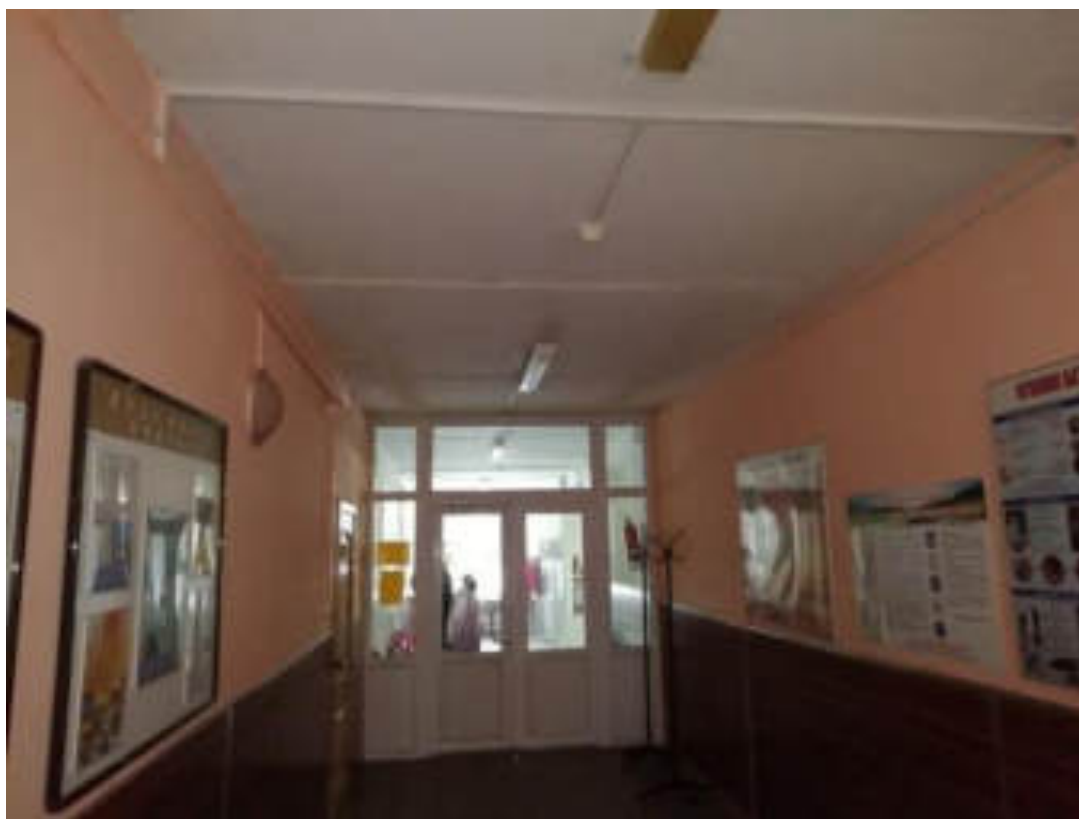
Фото 99. Тамбур главного входа. Выход на улицу

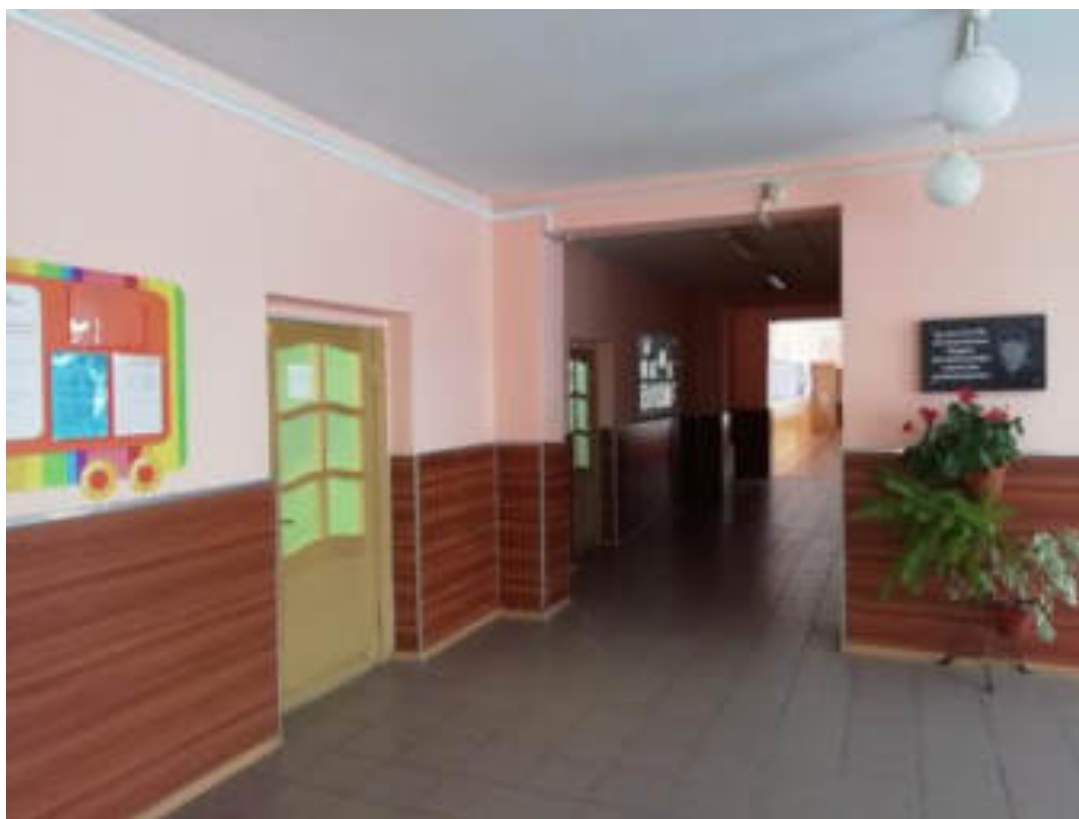
Фото 101. Коридор (рекреация) 1-го этажа школы, корпус 2.

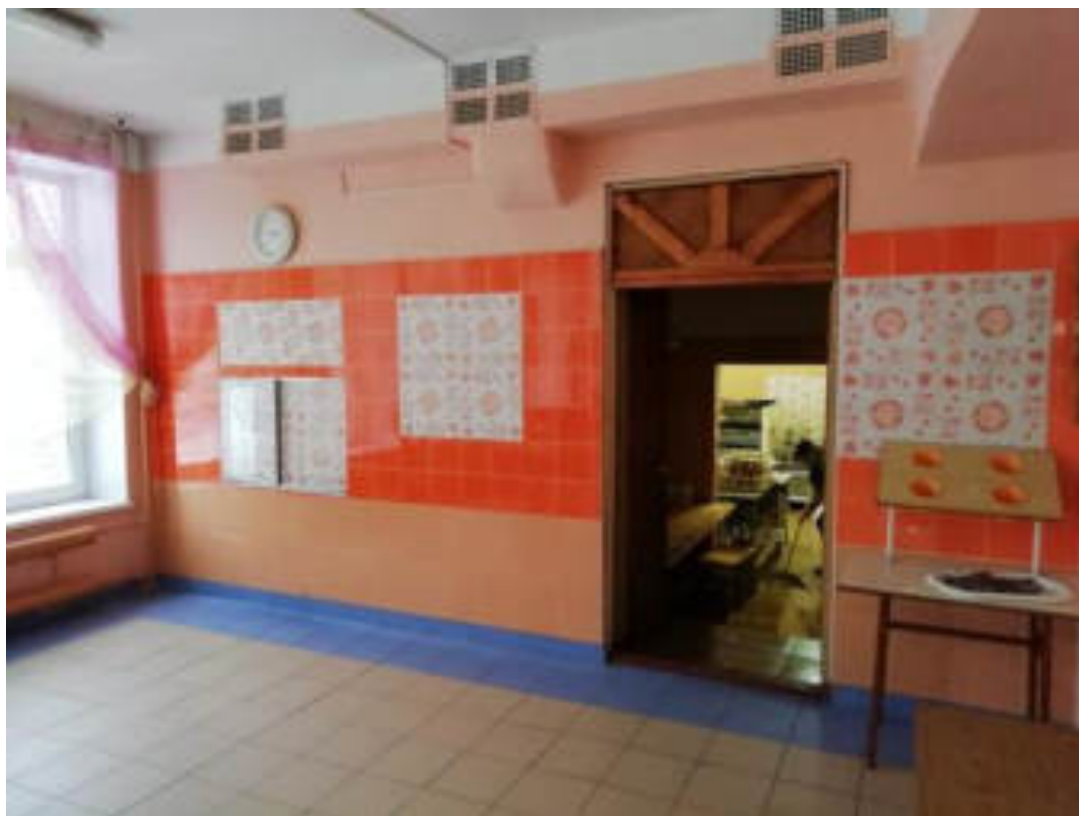
Фото 103. Помещение столовой школы, корпус 2
