ТЕХНИЧЕСКОЕ ЗАКЛЮЧЕНИЕ

№ 181213/1-ТО

**ОБСЛЕДОВАНИЕ СТРОИТЕЛЬНЫХ КОНСТРУКЦИЙ ЗДАНИЯ,
РАСПОЛОЖЕННОГО ПО АДРЕСУ:**

Ленинградская обл., Тосненский р-н, г.п. Федоровское, ул. Почтовая, д.1

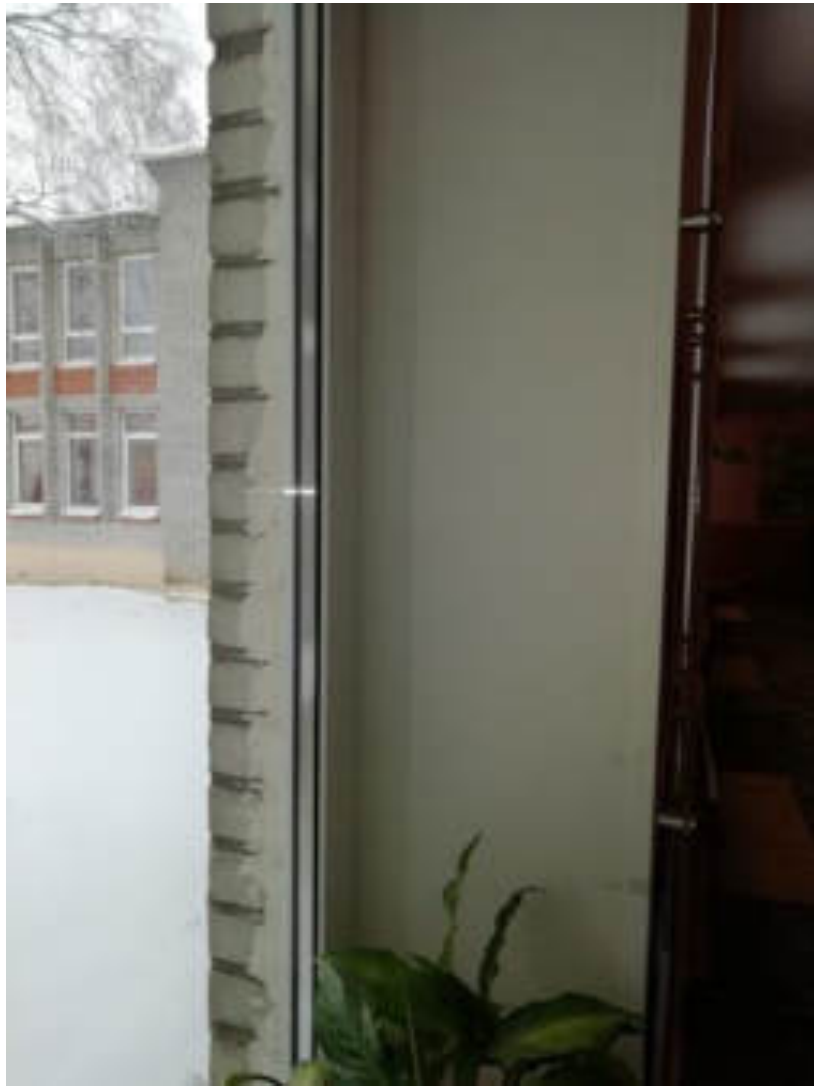
Фото 106. Выход на южную сторону школы к строящемуся спортивному залу
