ТЕХНИЧЕСКОЕ ЗАКЛЮЧЕНИЕ

№ 181213/1-ТО

**ОБСЛЕДОВАНИЕ СТРОИТЕЛЬНЫХ КОНСТРУКЦИЙ ЗДАНИЯ,
РАСПОЛОЖЕННОГО ПО АДРЕСУ:**

Ленинградская обл., Тосненский р-н, г.п. Федоровское, ул. Почтовая, д.1

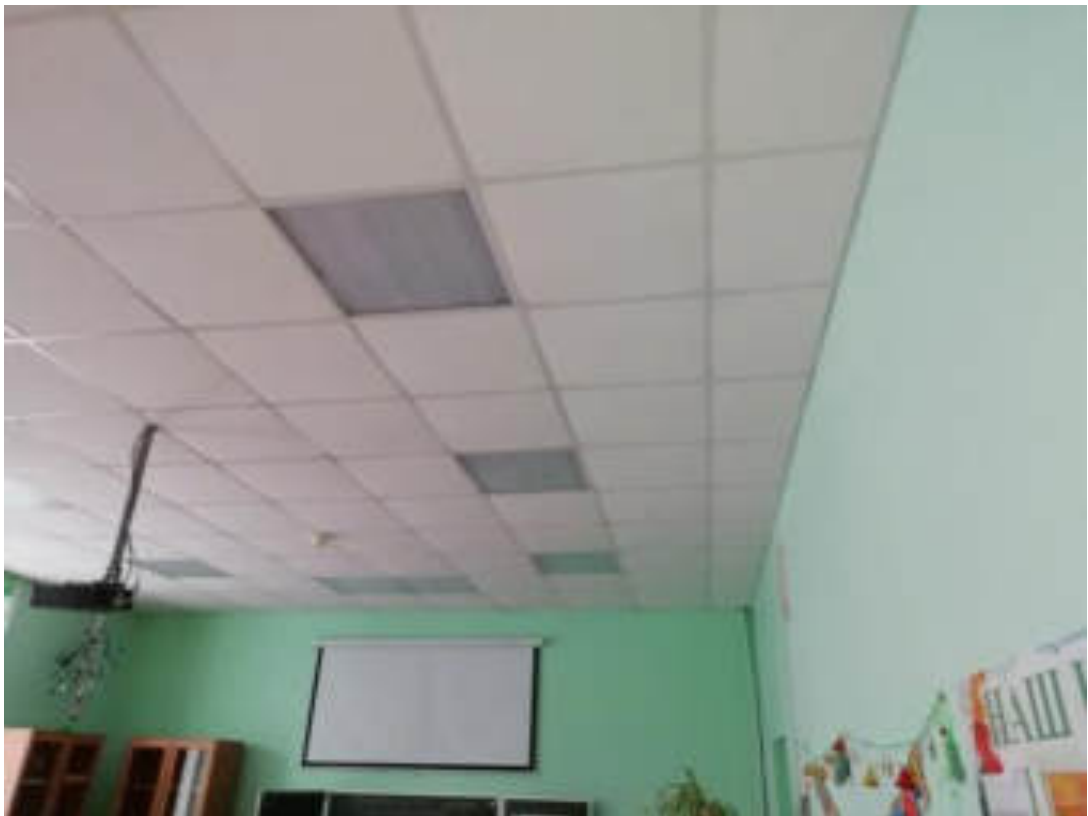
Фото 78. Кабинет, 1-ый этаж школы

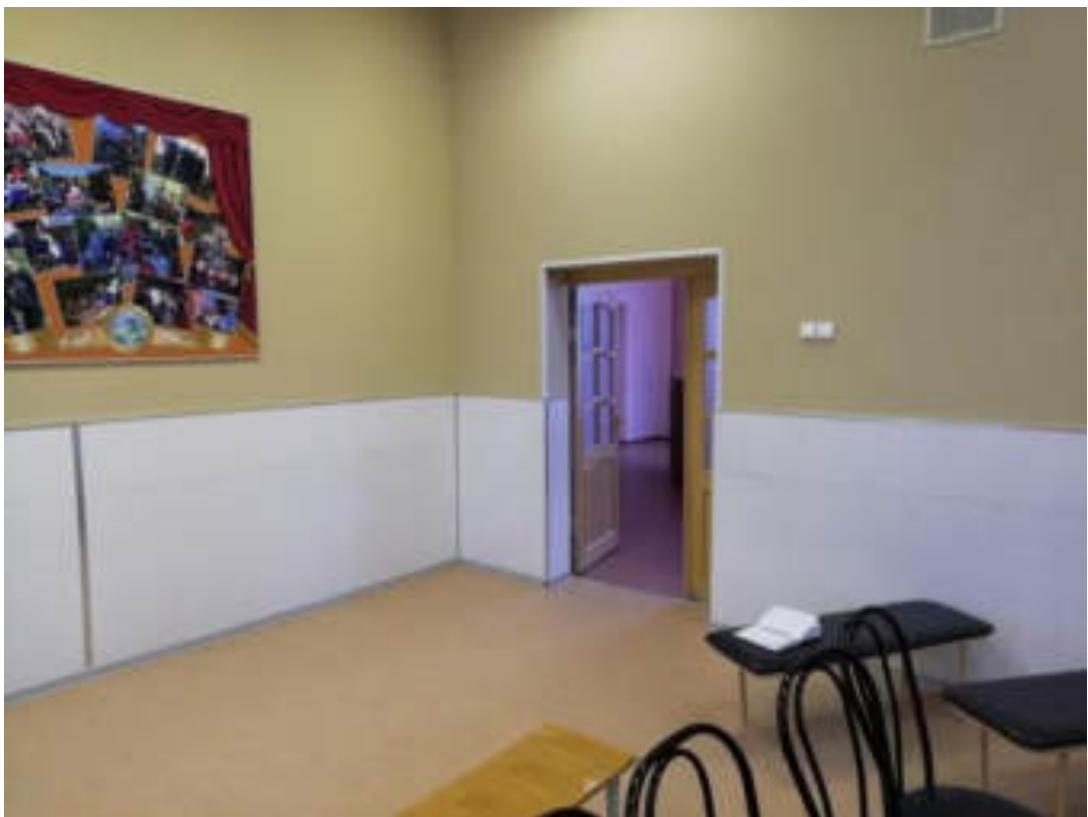
Фото 84. Актный зал школы

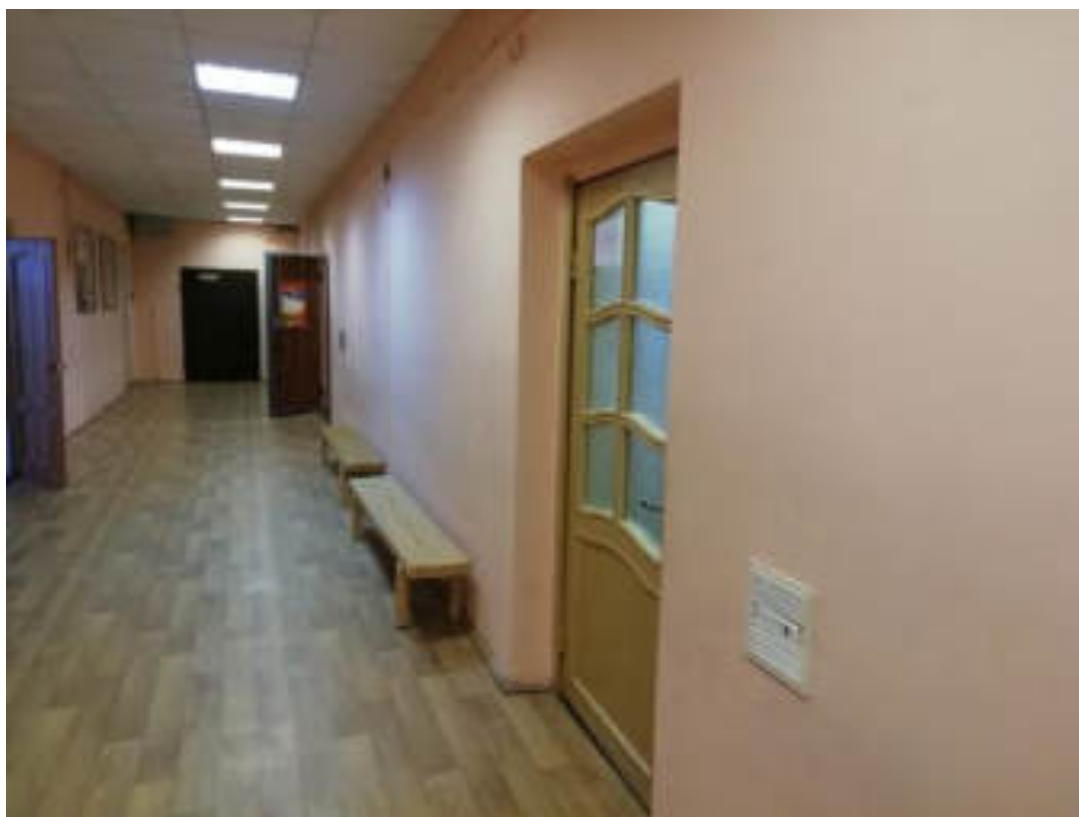
Фото 86. Коридор 2-го этажа школы, перехода из корпуса 1 в корпус 2
